CONSTAT DE L'ETAT PARASITAIRE DE L'IMMEUBLE BATI OU NON BATI OU DE L'OUVRAGE

N° de dossier : **LOCH-13150725-P**

Adresse : **31, rue de l'Eglise - 29190 BRASPARTS**

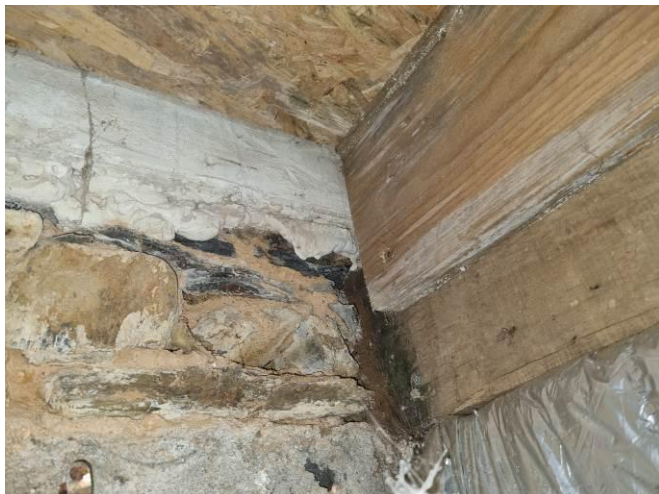
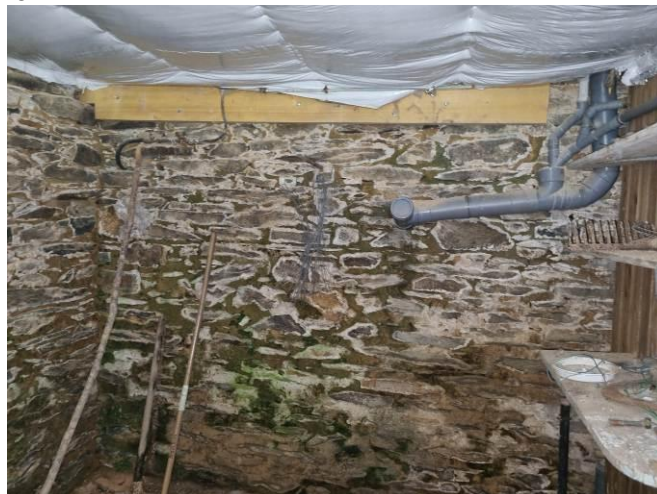
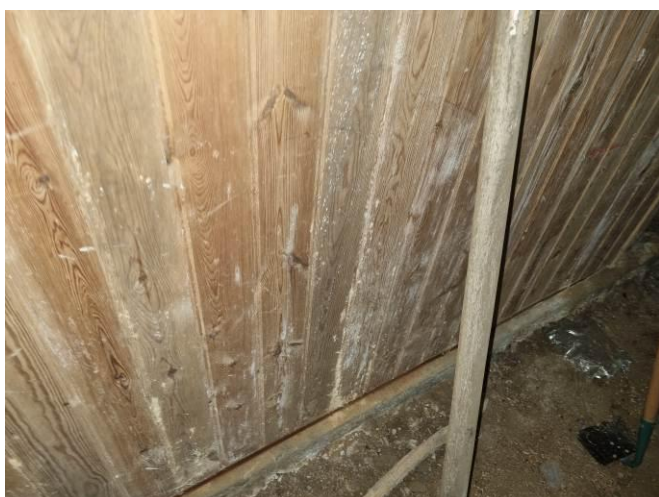
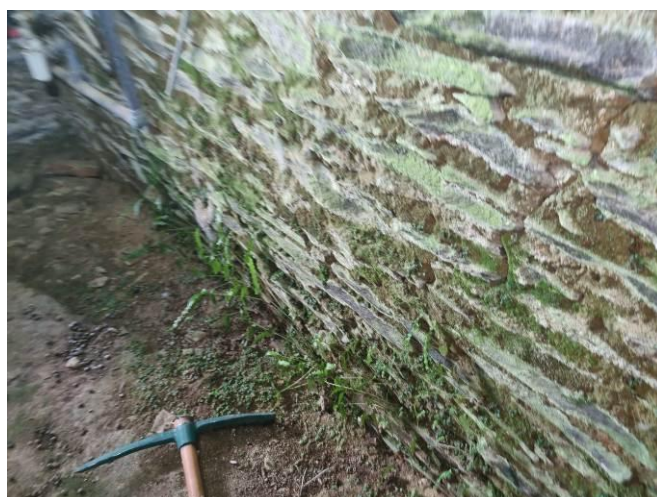
Cave	Terre battue au sol. Murs en pierres. Cloisons en lames de bois. Plafond en bois sur solives en bois revêtus d'un isolants minces. Canalisations visibles PER, PVC, métal. Fenêtre en métal simple vitrage. Porte en bois.	Sur cloisons en bois et ossatures bois anciennes, présence de trous de sortie et de vermoulure de Petites Vrillettes actives .	Sur quelques encastrements Sud de solives visibles, présence de pourriture fibreuse et de pourriture cubique avec présence de renforts ponctuels. Plancher haut en rive de murs Nord-est ayant fait l'objet de remaniements et de renforts. <i>La dépose de l'isolants du plafond et vivement recommandée afin de contrôler le plancher haut dans son ensemble.</i>	Présence de salpêtre et de mousse sur les murs, liée à des remontées capillaires classiques (murs en partie enterrés).
Chaufferie (local encombré)	Terre-plein béton. Murs pierres enduites. Cloisons en lames de bois. Plafond en bois sur solives en bois revêtus d'un isolant mince. Fenêtre en bois simple vitrage. Porte en bois. Tubage de la chaudière en métal.	Sur solives anciennes visibles, présence de trous de sortie et de vermoulure de Petites Vrillettes et de Grosses Vrillettes actives	Sur quelques encastrements visibles de solives, présence de pourriture fibreuse et de pourriture cubique avec des traces de remaniements et/ou de renforts visibles le jour du contrôle. Présence de pourriture fibreuse en pieds de cloisons en bois en contact avec le sol. Présence de pourriture fibreuse sur bâti extérieur de fenêtre.	Présence de salpêtre et de verdure sur les murs liées à des remontées capillaires classiques (murs en partie enterrés)
