**PROCES VERBAL DE DESCRIPTION  
DES LIEUX**

**L'AN DEUX-MILLE-VINGT-CINQ ET LE QUINZE JUILLET**

Me suis rendue ce jour au 31, Rue de l'Église 29190 Brasparts, afin de dresser la description du bien immobilier cadastré

Une maison à usage d'habitation construite en 1936 avec des murs en pierres, une toiture en ardoises, du chauffage au fuel, composée de :

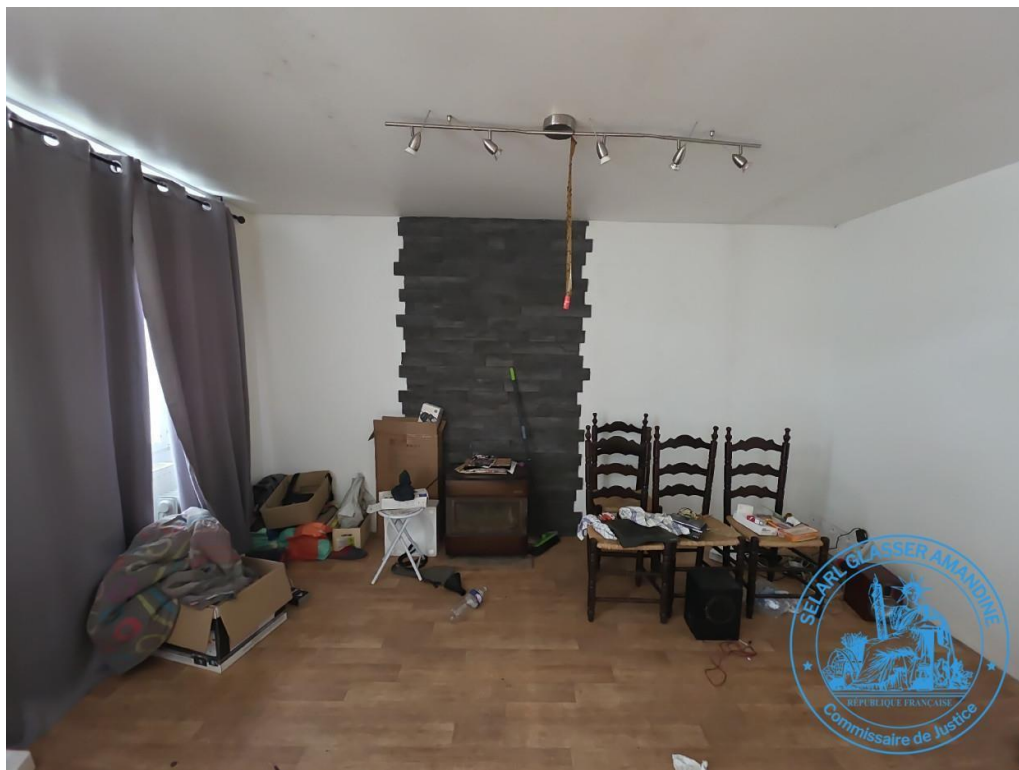
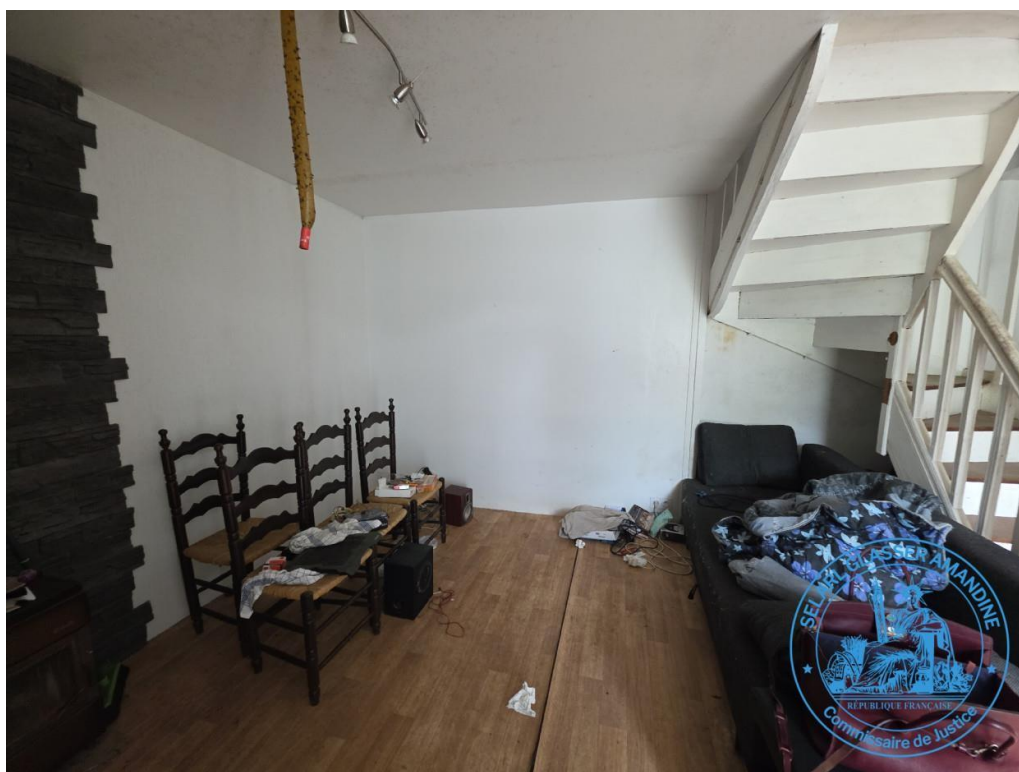
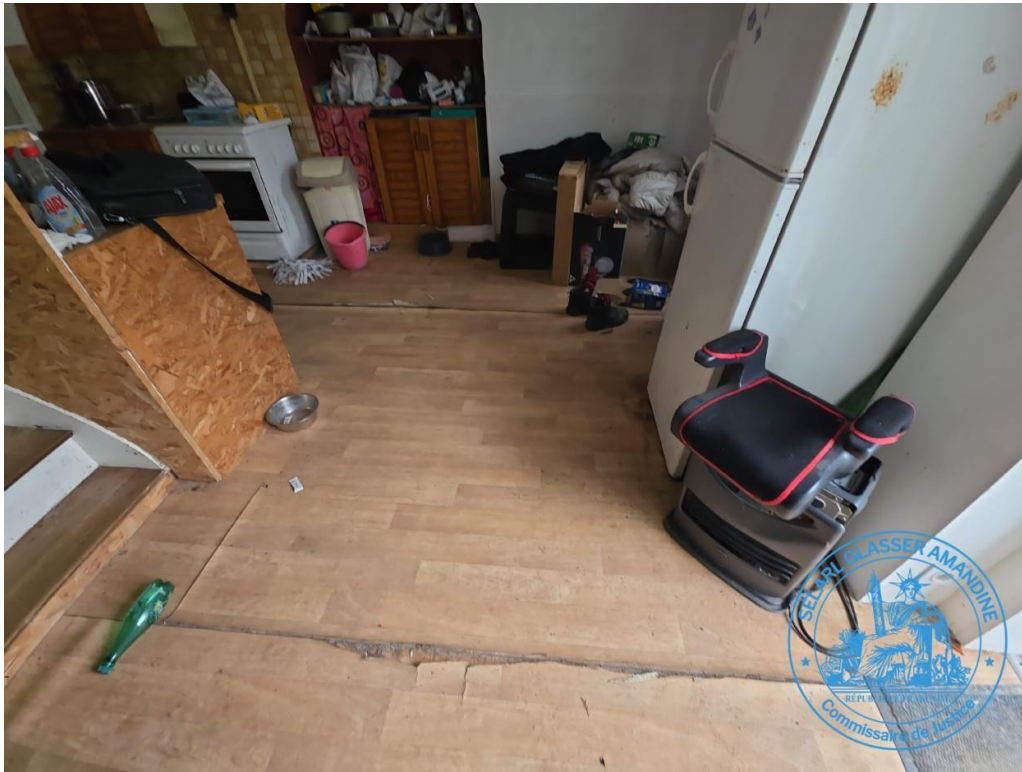
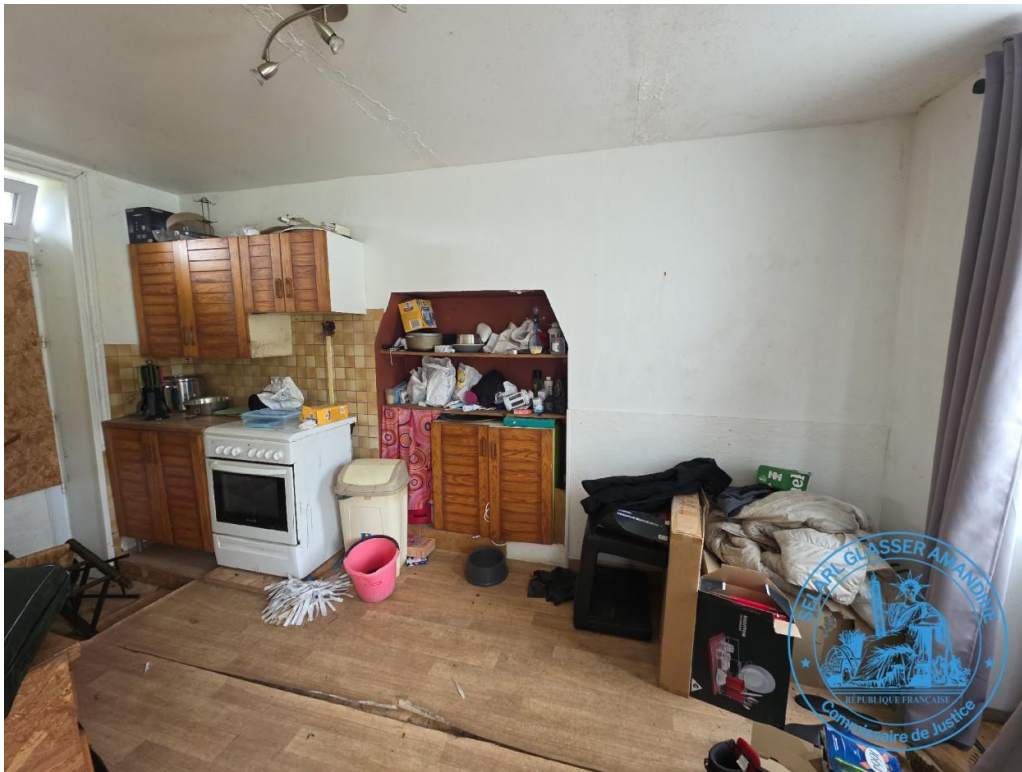
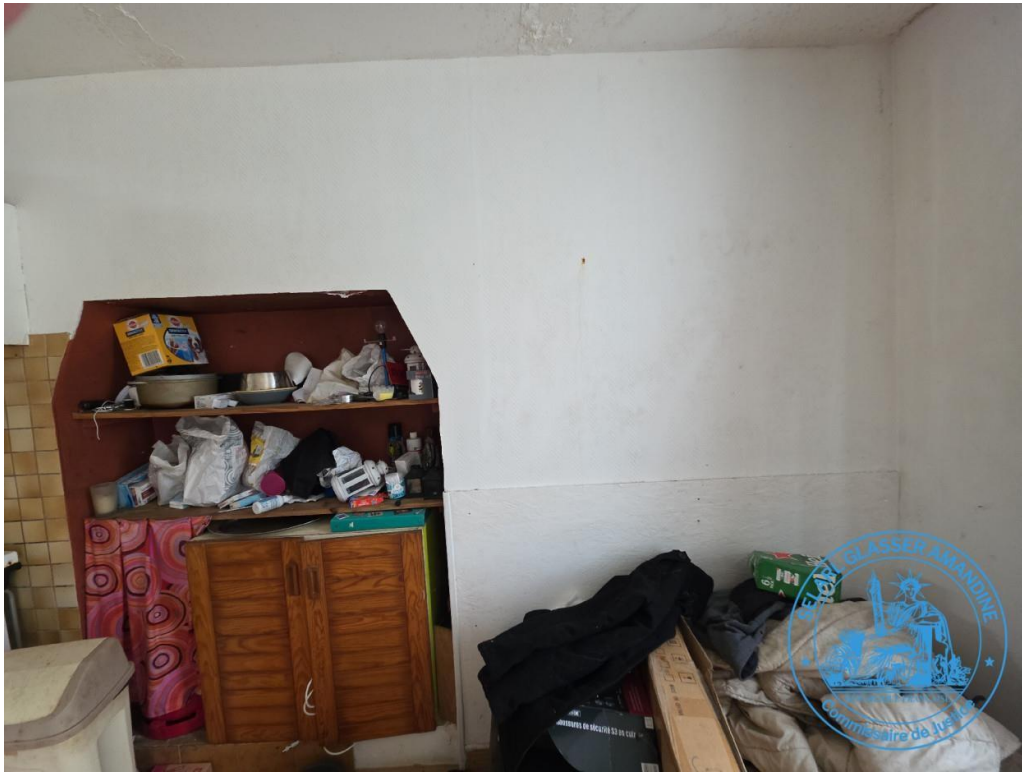
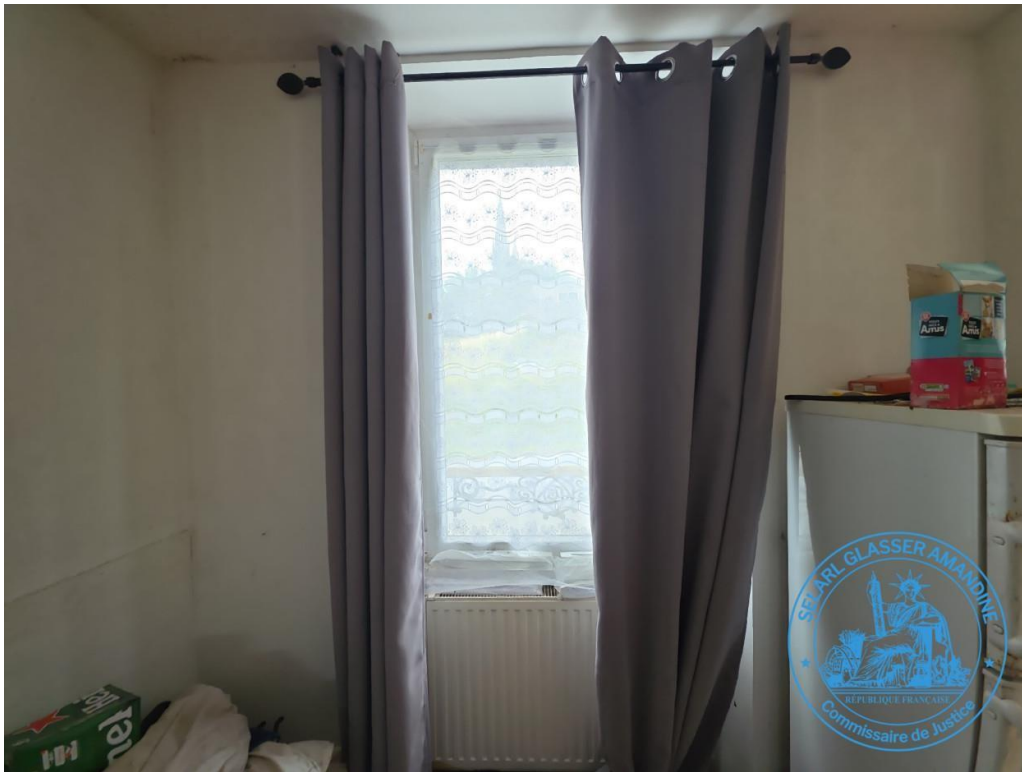
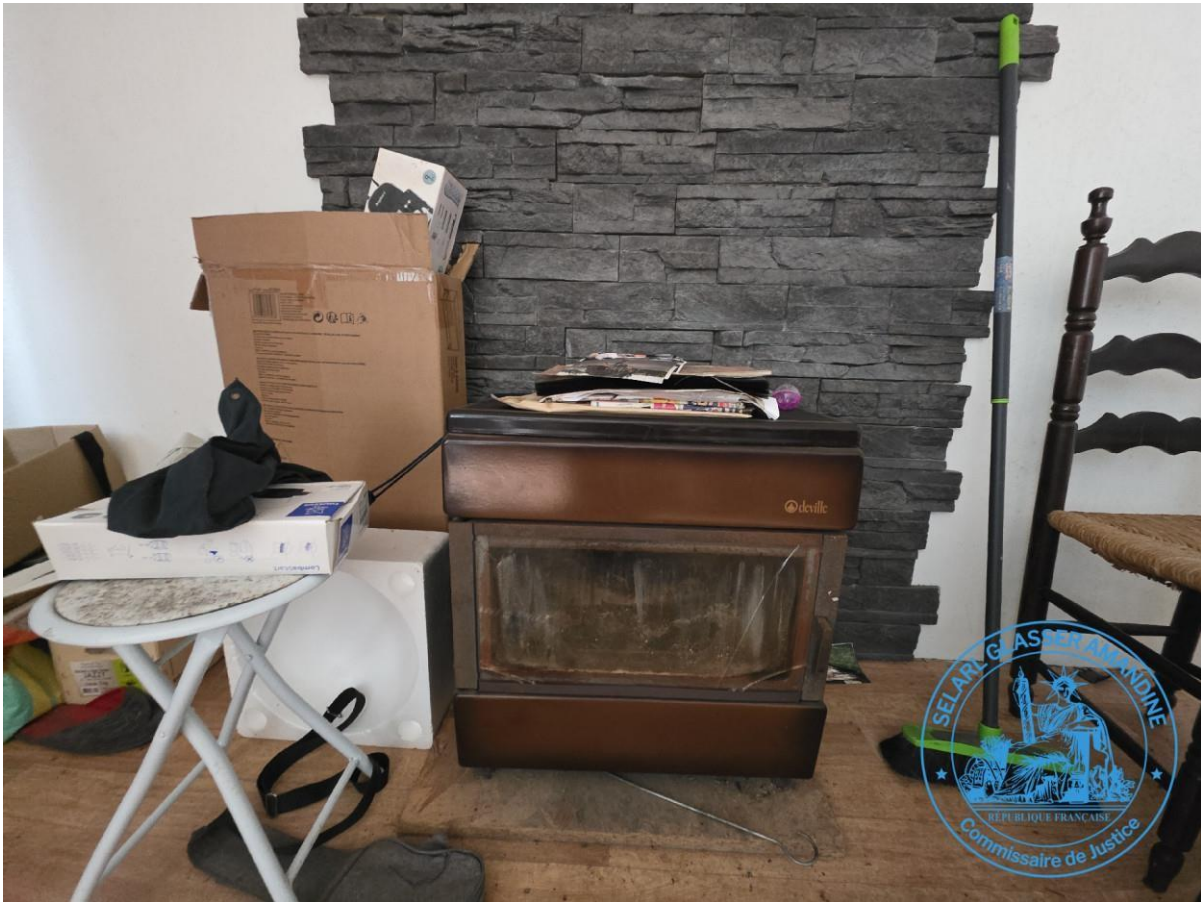
## **SALON SEJOUR**

Sol : Je constate que le revêtement imitation latte de bois présente des rayures et des déformations, dont une séparation visible près de la cuisine ; je constate également des traces d'usure au centre et près des ouvertures, ainsi que quelques taches sombres éparses.

Murs : Je constate que le mur opposé à l'entrée, en pierre grise foncée, ne présente aucune altération ; je constate que le mur adjacent à l'escalier, peint en blanc, comporte des traces et éraflures diffuses principalement vers la partie inférieure ; je constate que le mur de la cuisine, partiellement carrelé, montre des salissures ; je constate enfin que le mur situé près de la fenêtre présente des salissures diffuses et une éraflure verticale légère.

Plafond : Je constate que le plafond blanc présente une décoloration autour du luminaire central et quelques taches sombres diffuses ; je constate une fissure fine d'environ cinquante centimètres s'étendant du luminaire vers le mur de la cuisine.

Fenêtre et porte : Je constate quelques traces de salissure sur le vitrage de la fenêtre ; je constate que la porte d'entrée porte des éraflures superficielles localisées dans sa partie inférieure. Porte d'entrée : PVC avec partie vitrée

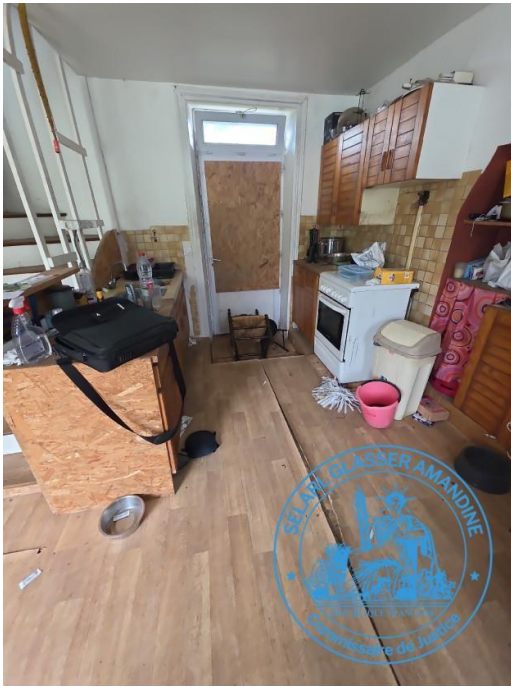
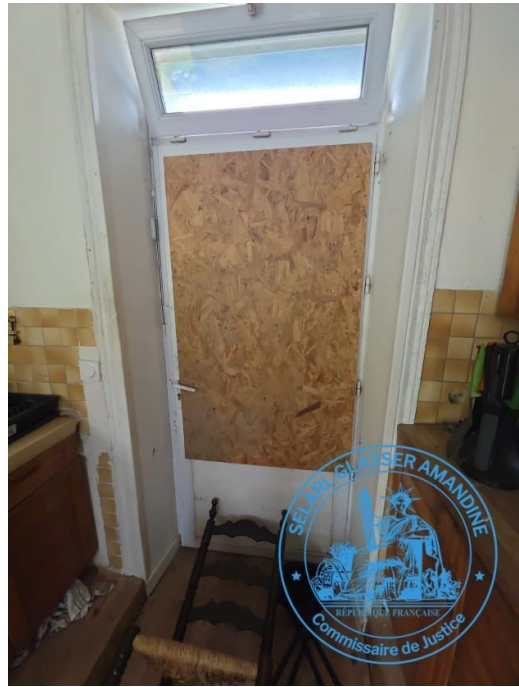
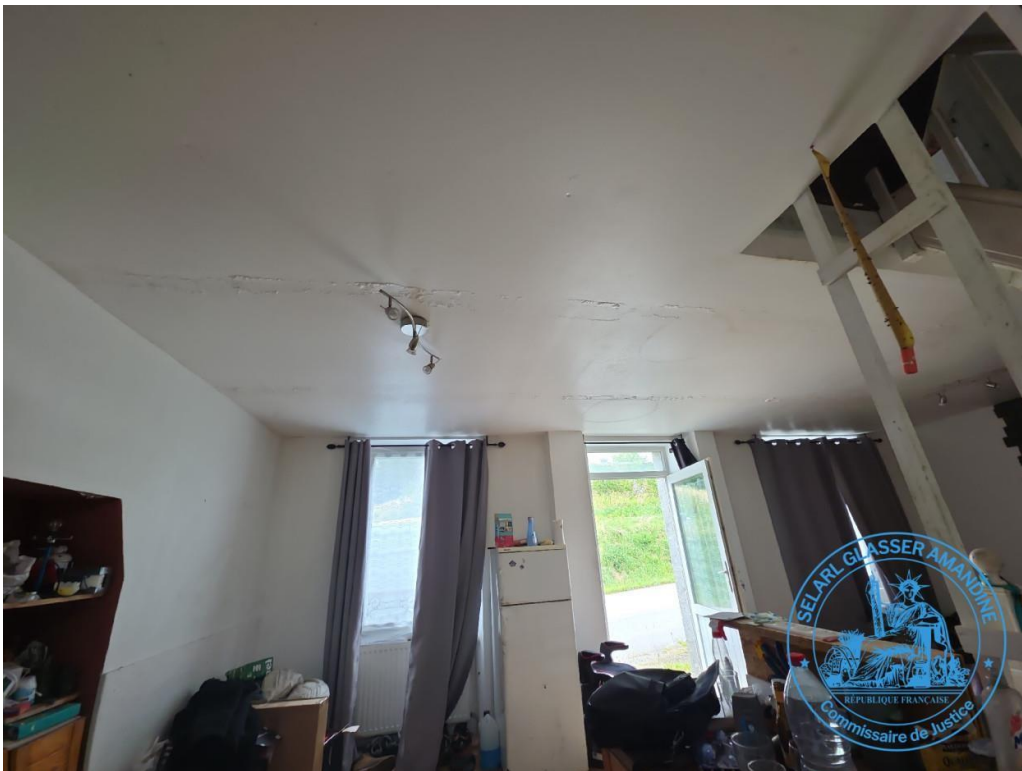
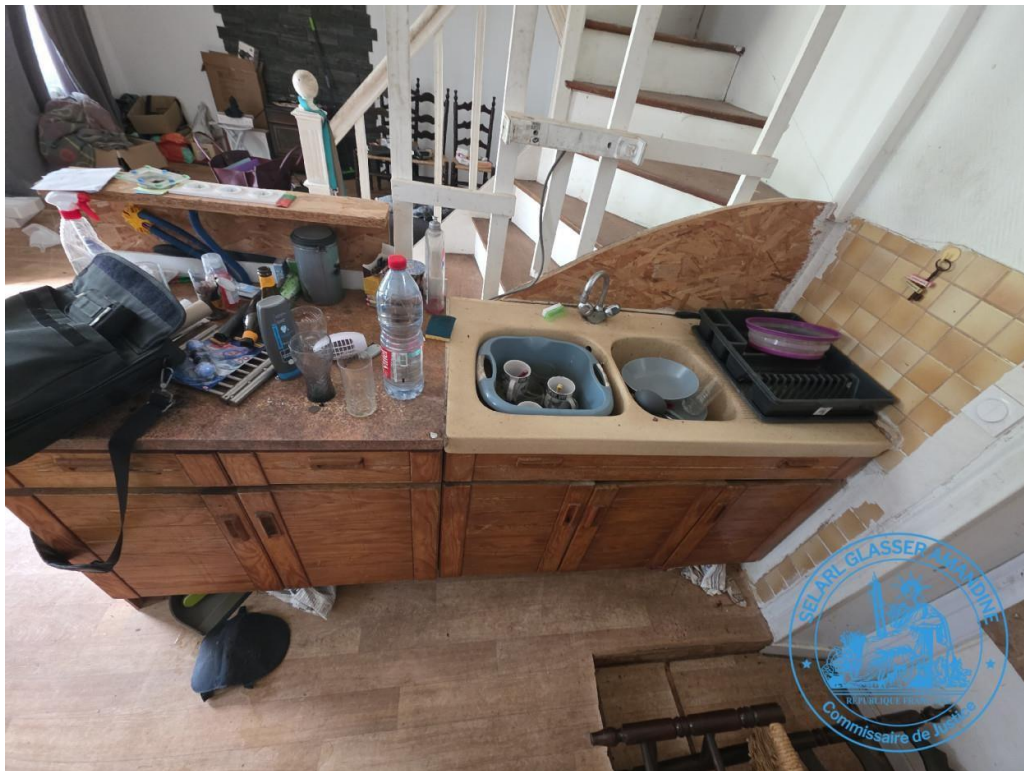
## **CUISINE**

**Sol:** Je constate qu'un revêtement couvre le sol, avec une déformation longitudinale marquée au centre, des traces d'usure et un affaissement localisé près de l'entrée et de la cuisine.

**Murs:** Je constate des traces de saleté et de légères éraflures sur le mur opposé à l'entrée, une zone de décoloration sur le mur près de l'escalier et plusieurs marques d'usure sur le mur proche de la fenêtre et de la porte.

**Plafond:** Je constate de multiples craquelures, dont une fissure s'étendant du centre vers la porte, ainsi que deux zones circulaires de décoloration près du luminaire central.

**Porte:** Je constate, sur la partie inférieure, un panneau de bois fixé en réparation et un décalage dans l'alignement du système de fermeture.

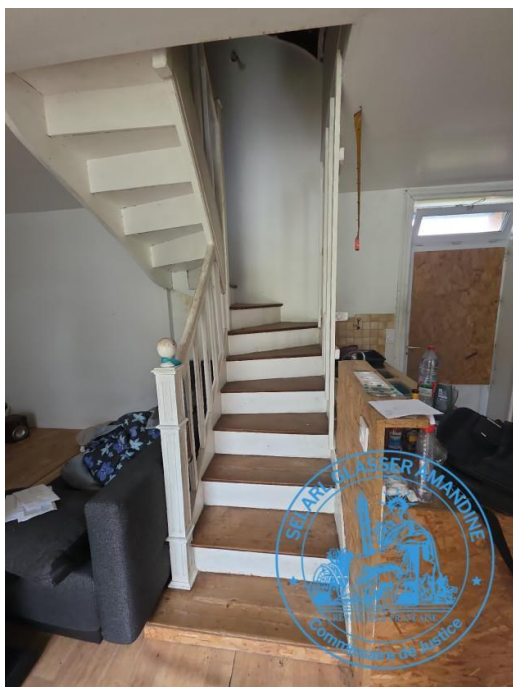
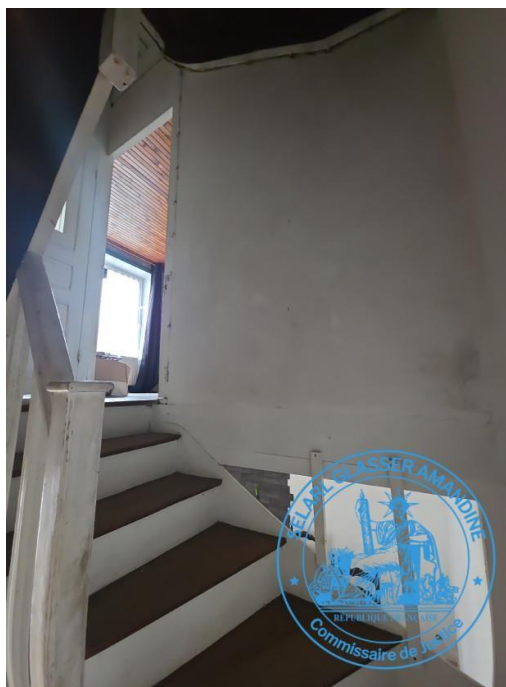
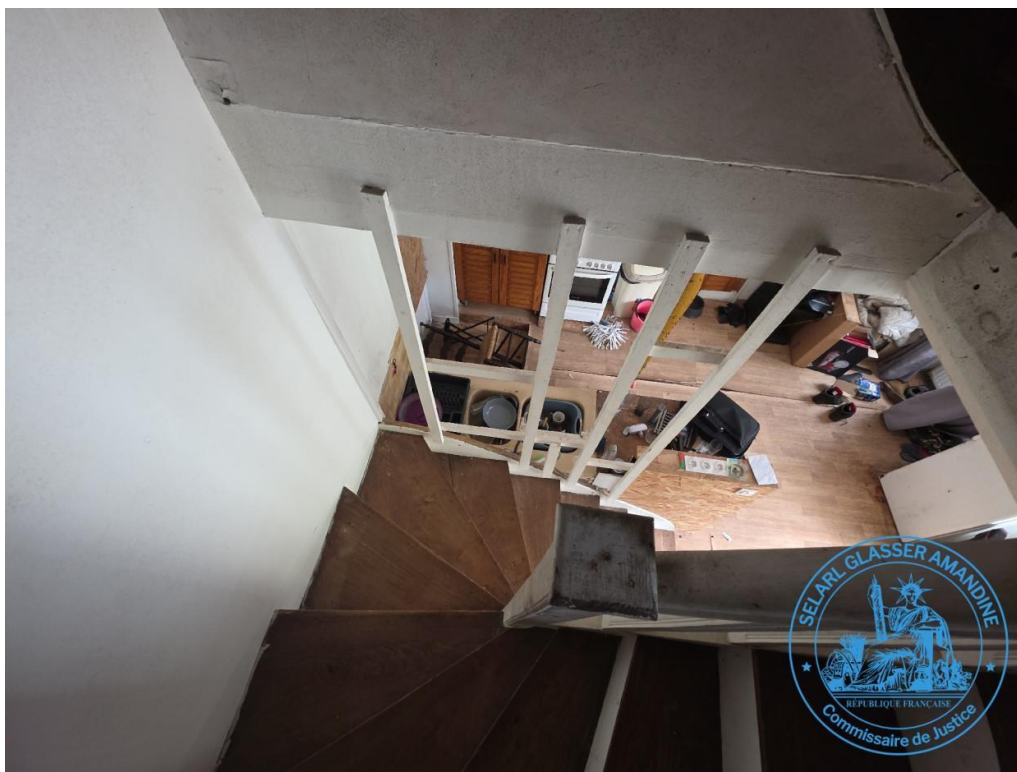
## CAGE ESCALIER

Sol : Je constate que les lames de parquet en bois présentent plusieurs rayures, plus marquées à la base de l'escalier,

Murs : Je constate que le mur gauche de l'escalier, peint en blanc, porte des traces grises verticales vers sa partie supérieure, et que le mur faisant face au bas de l'escalier présente une tache brunâtre diffuse d'environ vingt centimètres au centre du pan.

Porte : Je constate que la porte à droite de l'escalier comporte des éraflures superficielles sur sa partie inférieure ainsi qu'une rayure horizontale d'environ quinze centimètres sur la zone droite du panneau.

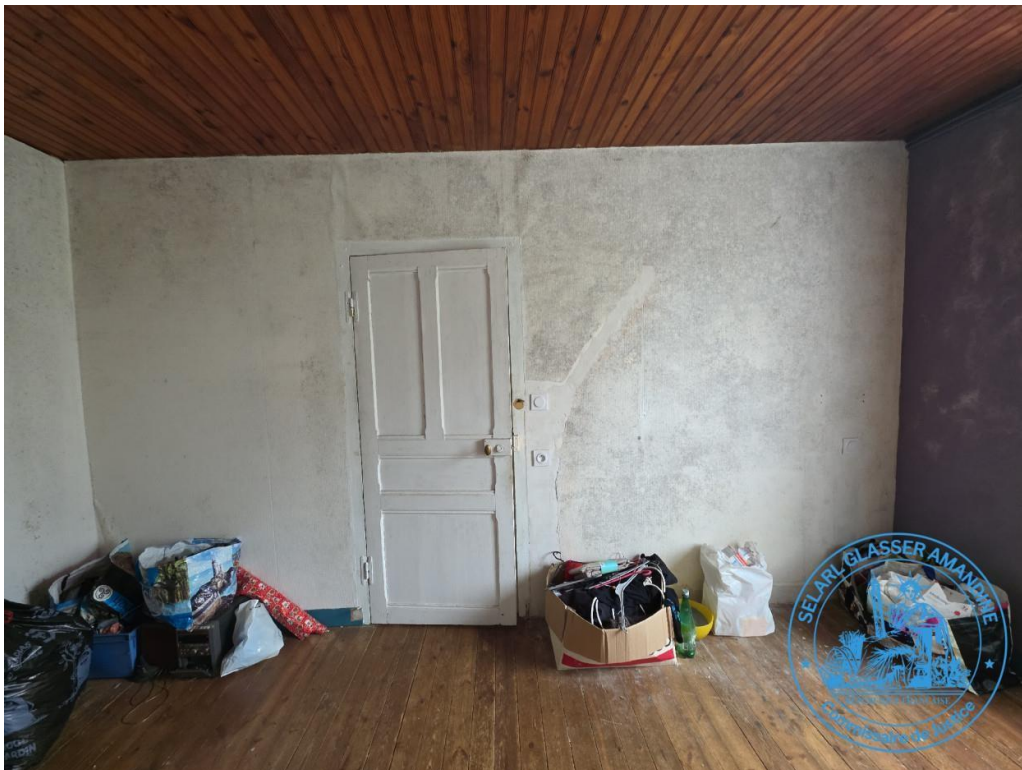
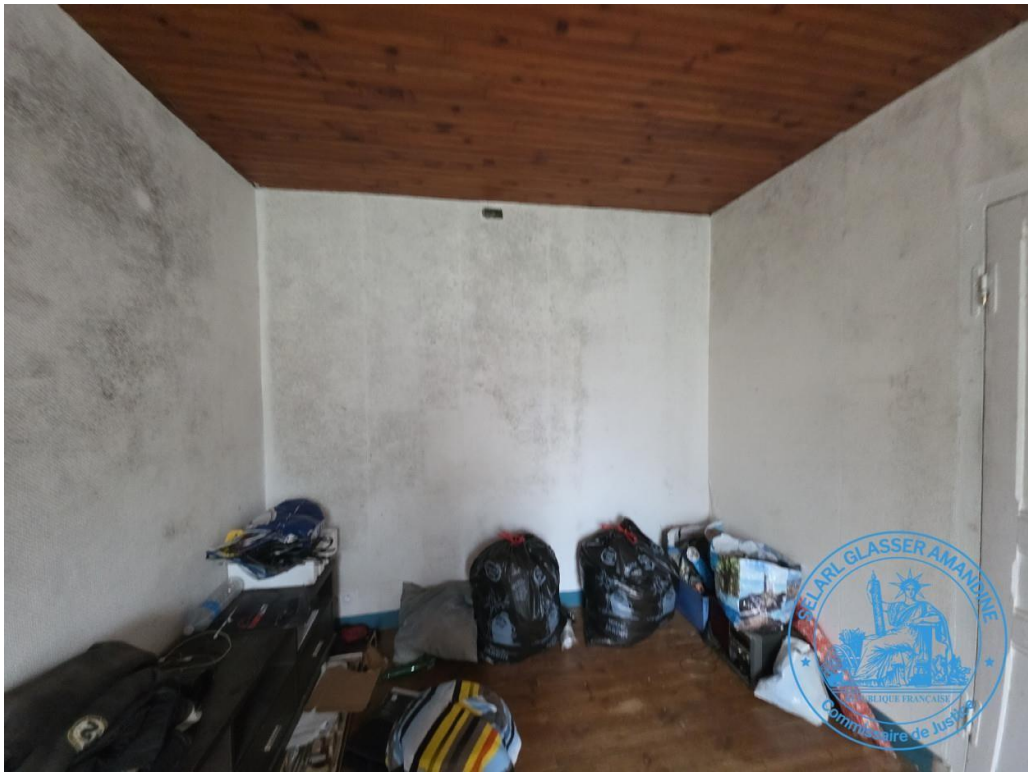
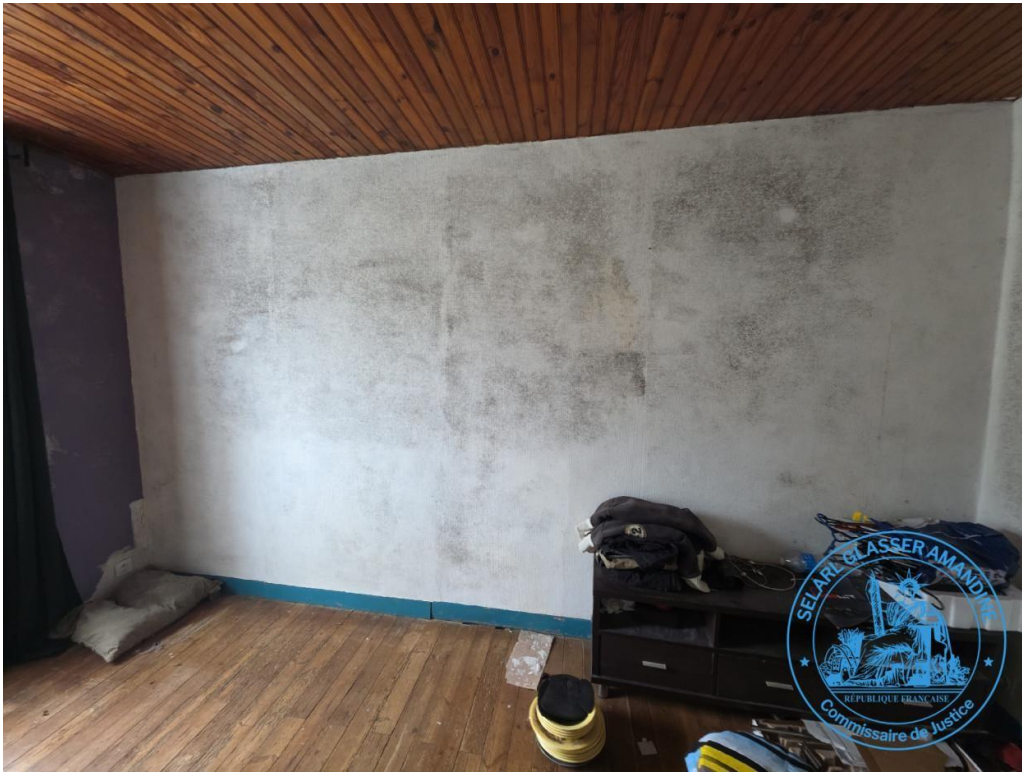
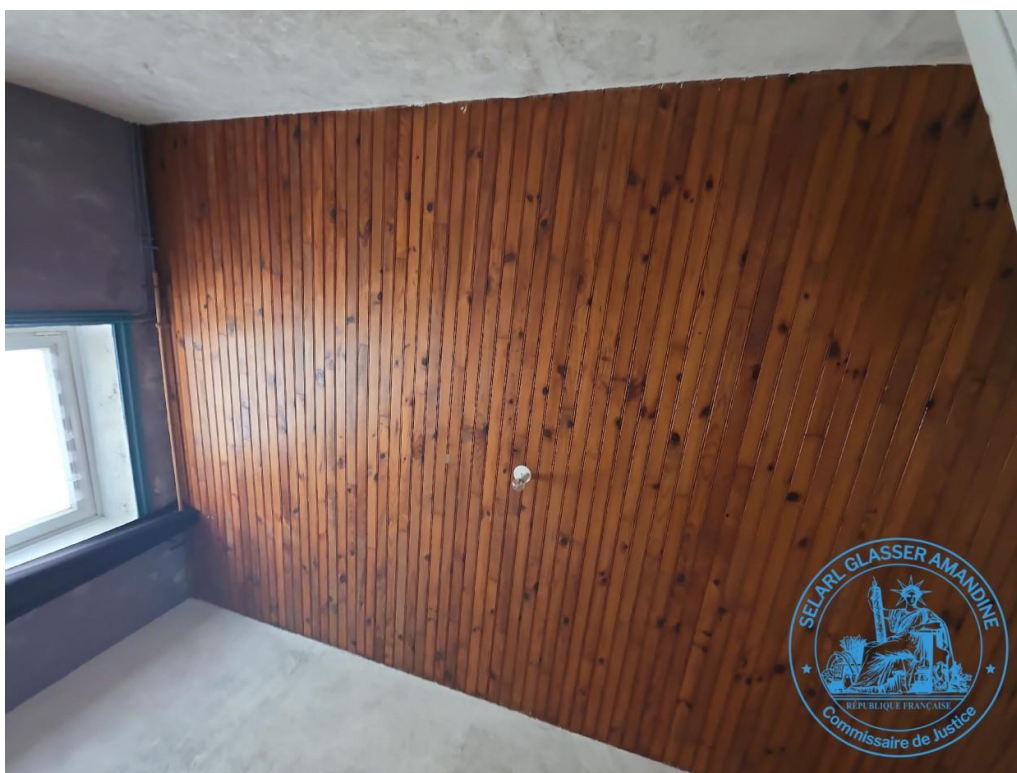
## CHAMBRE DROITE ETAGE

**Sol :** Je constate que le sol en lames de bois présente des traces d'usure généralisées : rayures et frottements, surtout près de la porte et au centre, atteignant parfois plusieurs dizaines de centimètres, ainsi que des taches sombres et des zones décolorées.

**Murs :** Je constate sur les murs clairs divers signes d'usure et d'humidité : sur le mur opposé à l'entrée, traces gris foncé diffuses couvrant principalement la moitié supérieure ; autour de la porte, marques verticales et horizontales sur environ un mètre ; sur le mur attenant à la fenêtre, décolorations et marques localisées dans l'angle supérieur droit.

**Porte :** Je constate que la porte centrée sur le mur présente une peinture écaillée, des marques d'usure autour de la poignée et des rayures superficielles sur sa partie inférieure.

**Radiateur :** Je constate qu'un radiateur situé sous la fenêtre présente des traces de salissure et un léger jaunissement.

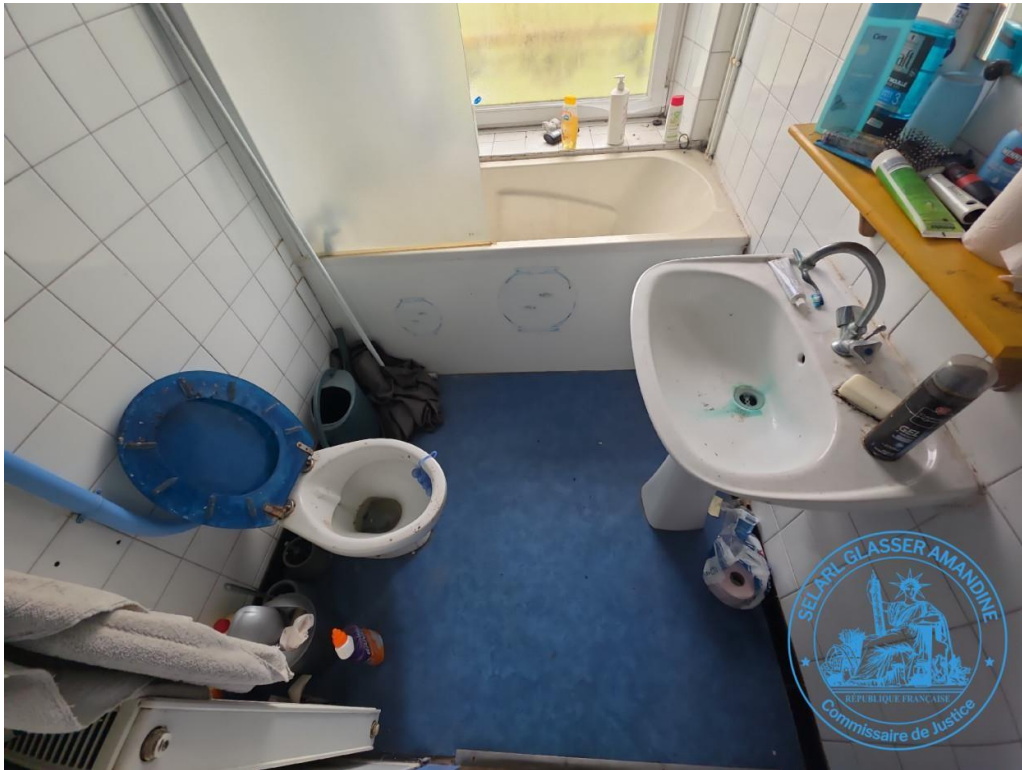
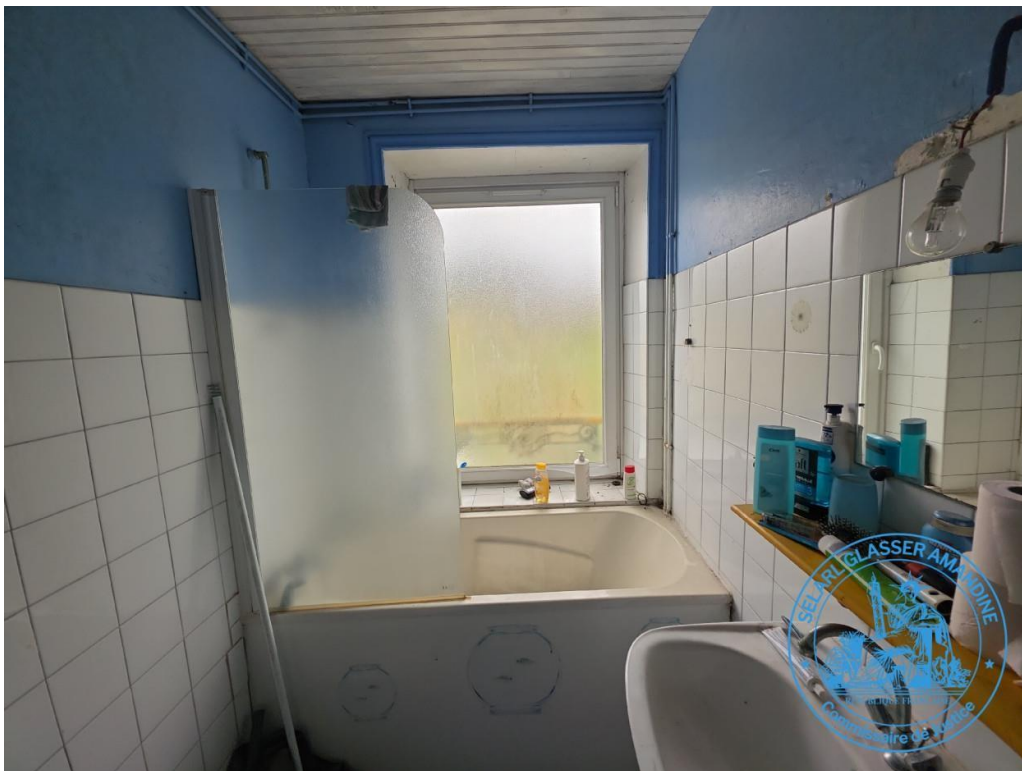
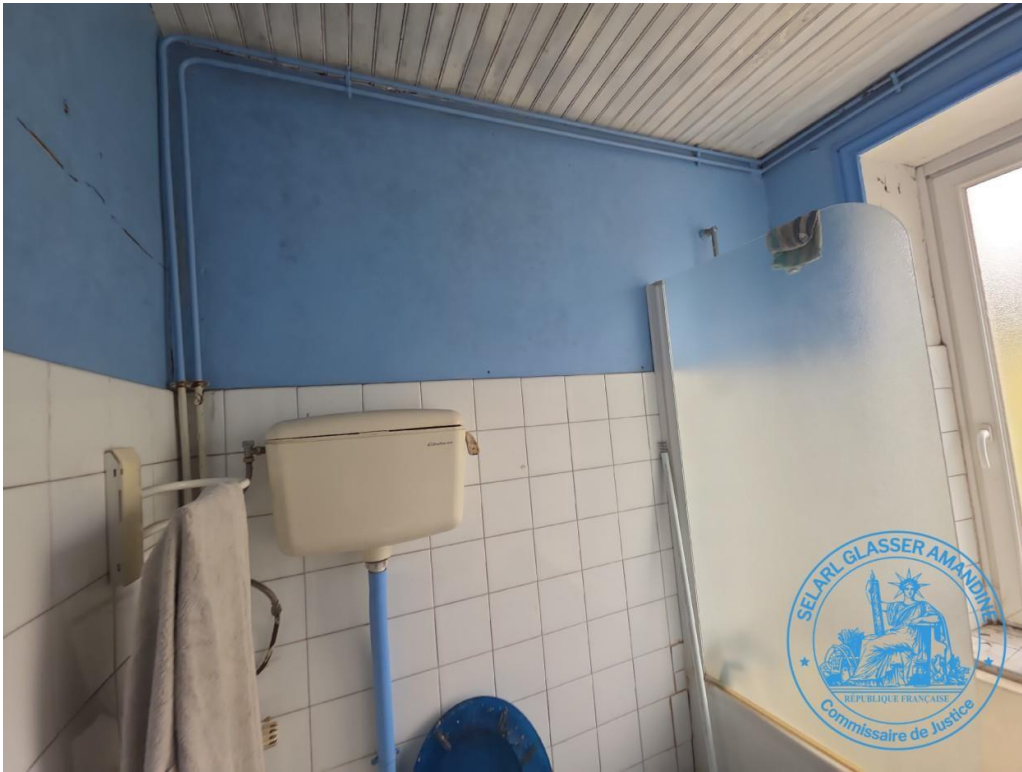
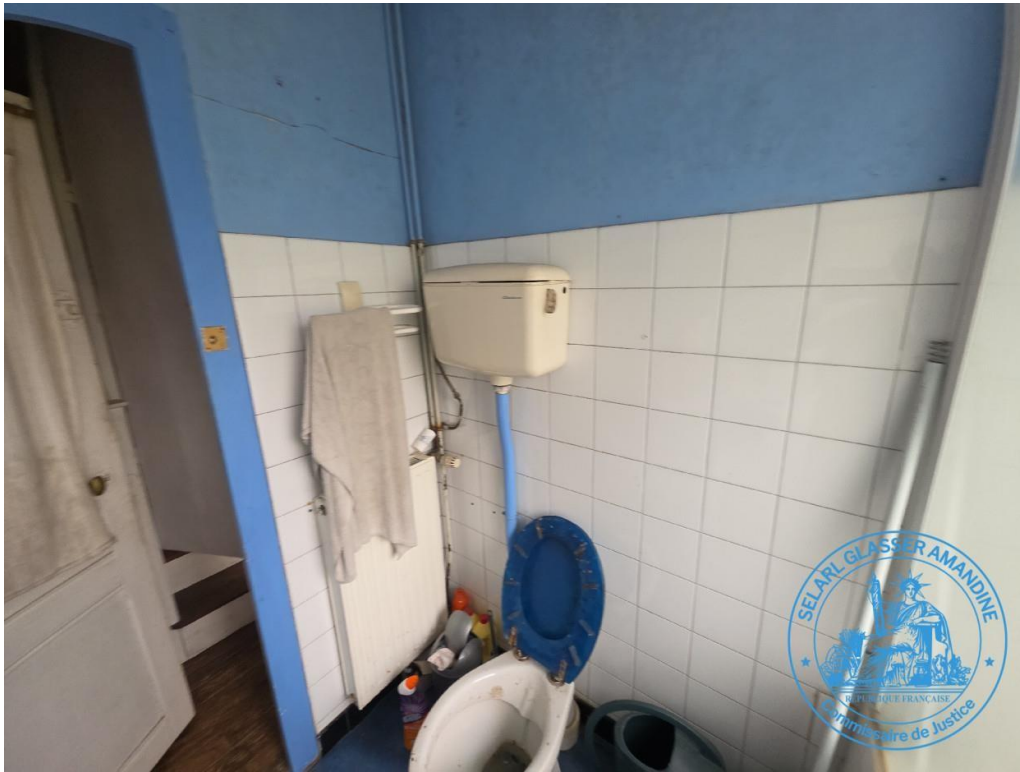
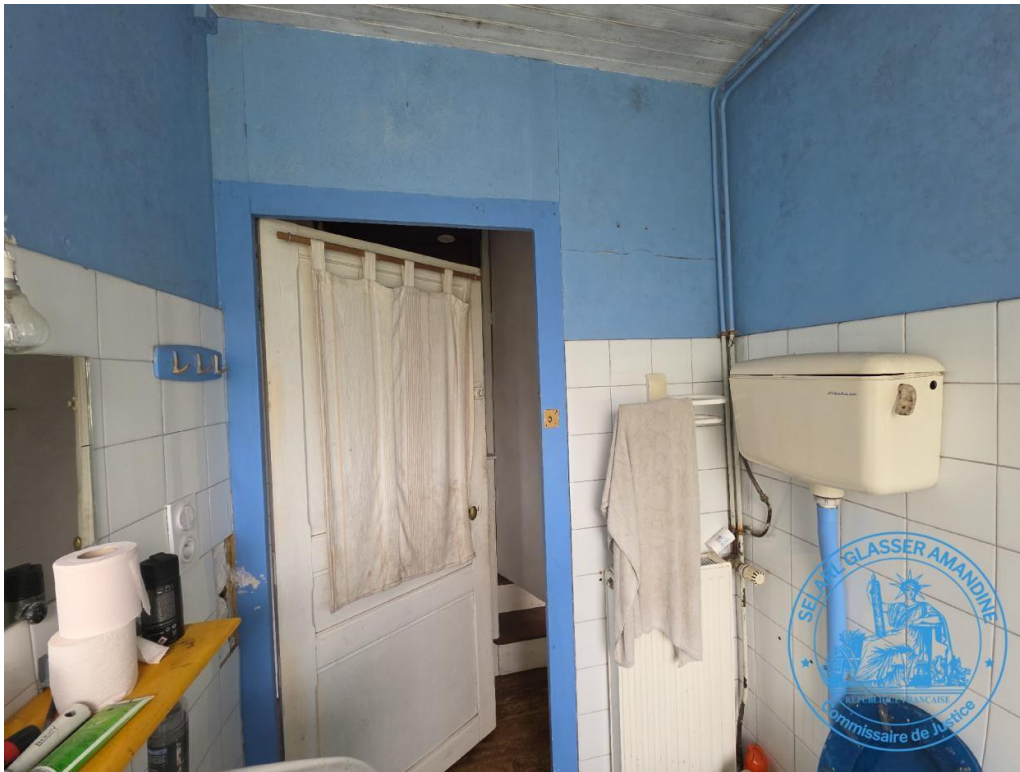
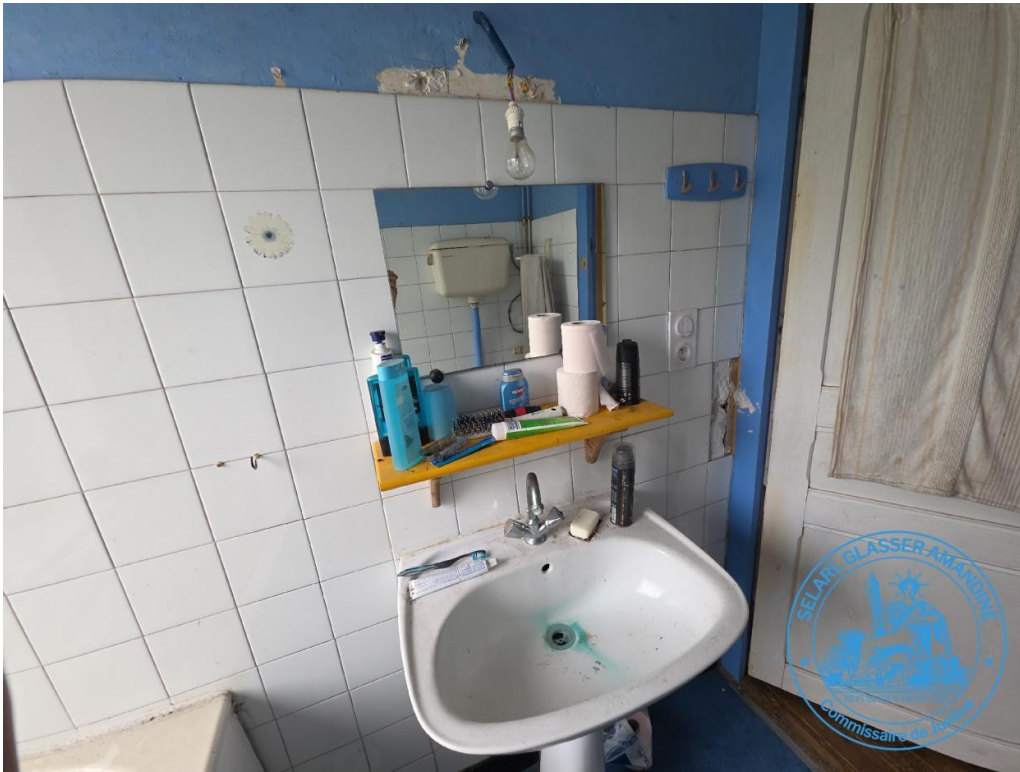
## SALLE DE BAIN

**Sol:** Je constate un linoléum bleu usé, parsemé de taches sombres plus accentuées autour du lavabo et des toilettes, et légèrement gondolé le long des rebords proches de la baignoire et des toilettes.

**Mur:** Je constate que les murs sont partiellement revêtus de carreaux blancs dont les joints présentent des zones noircies, principalement autour de la baignoire. Au-dessus, la peinture bleu clair est fissurée horizontalement et diagonalement, surtout à l'angle supérieur droit et autour de la fenêtre, avec une éraflure notable près de la porte et des zones de peinture écaillée.

**Plafond:** Je constate un lambris de plafond en bois blanc uniformément décoloré, portant plusieurs traces sombres et taches d'humidité diffuses, particulièrement marquées près du luminaire central.

**Fenêtre:** Je constate qu'aucun éclat ni fissure n'apparaît sur le vitrage ; des traces de condensation figurent sur la partie inférieure, et l'encadrement présente des marques d'humidité ainsi que de petites fissures à l'angle supérieur droit.

**Éléments électriques:** Je constate qu'une prise double est fixée à environ vingt centimètres du sol sur le mur opposé à la fenêtre, avec carrelage périphérique ébréché, et qu'un luminaire central suspendu au plafond est entouré de traces d'humidité.

**Radiateur:** Je constate qu'un radiateur installé sous la fenêtre présente une peinture écaillée et des traces de corrosion sur sa partie supérieure.

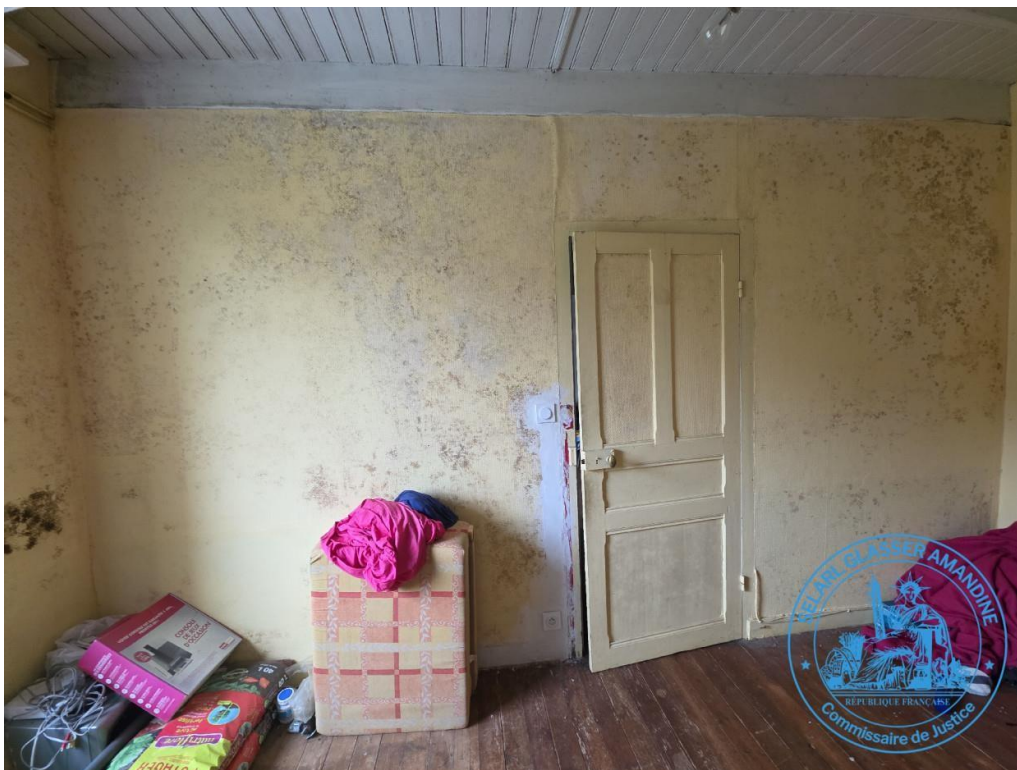
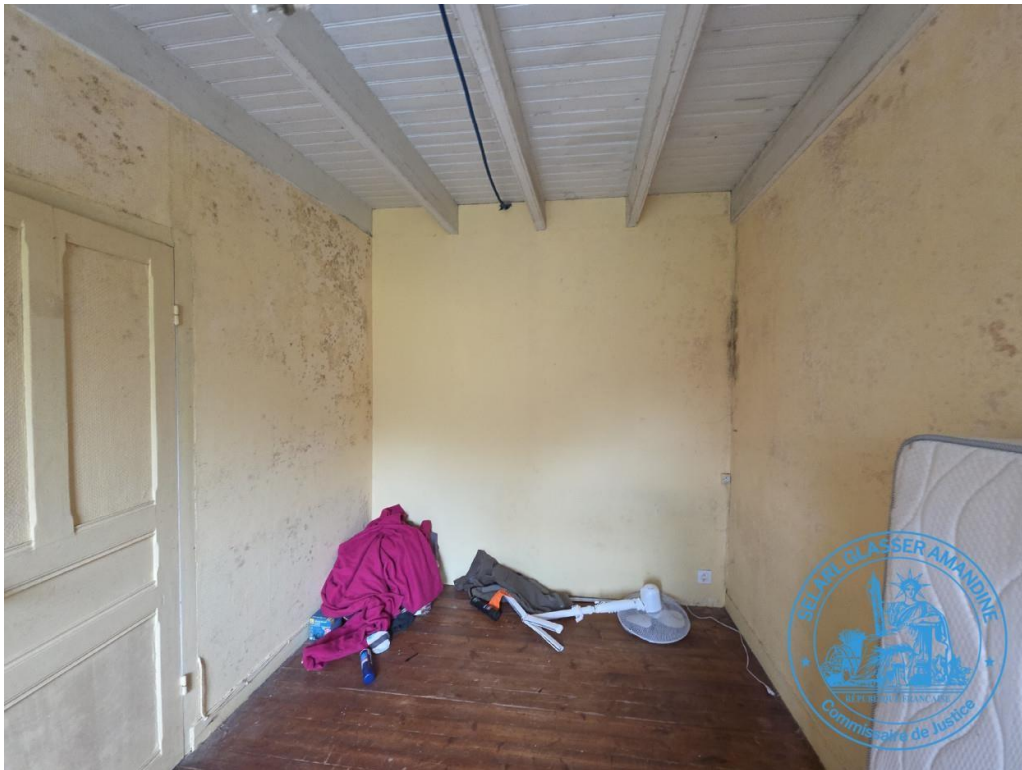
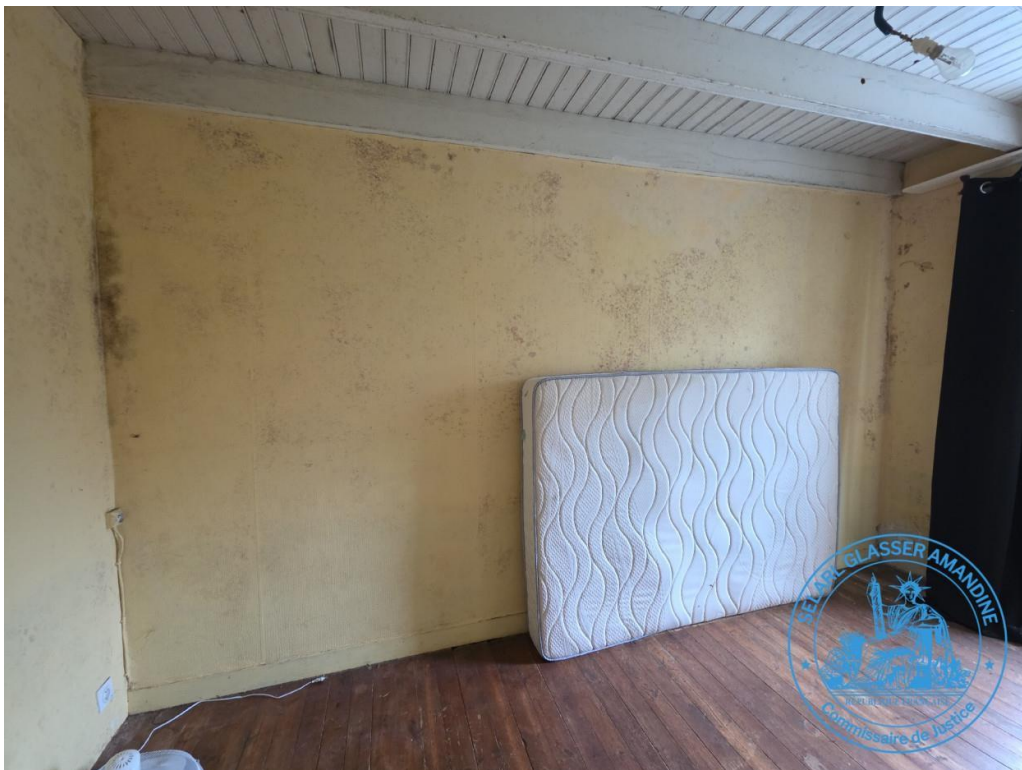
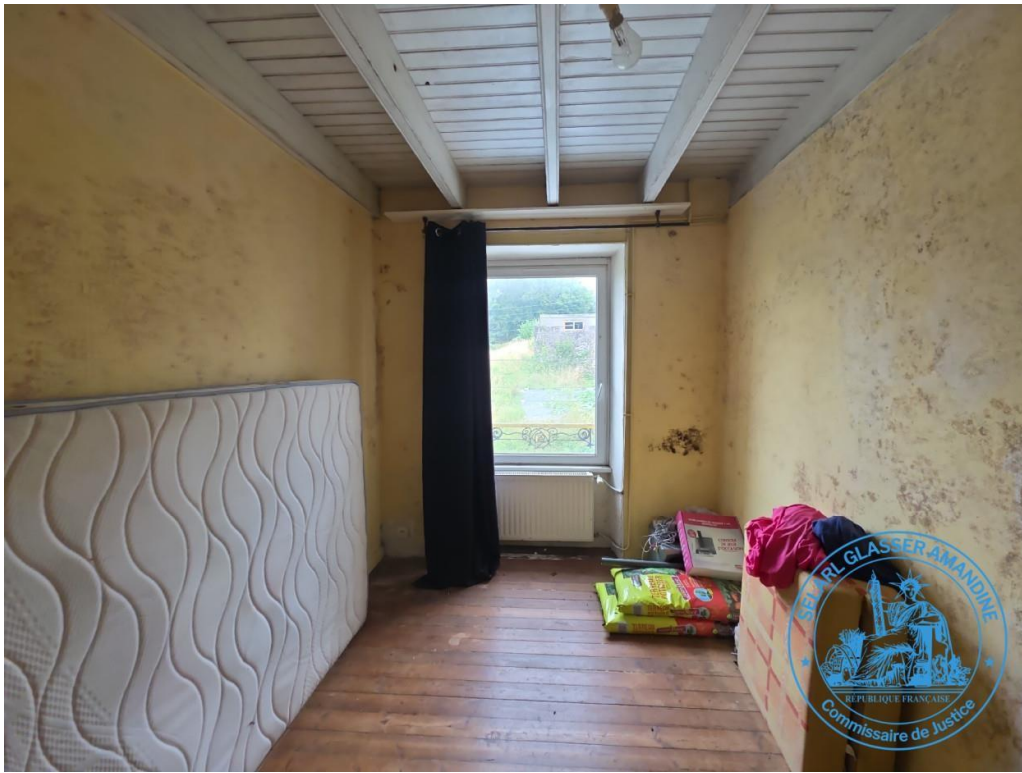
## CHAMBRE GAUCHE 1ER ETAGE

Sol: "Je constate un parquet parcouru de rayures longitudinales diffuses et de marques sombres irrégulières ; les lames proches des murs sont plus usées."

Murs: "Je constate un papier peint jaune portant de nombreuses traces d'humidité et de moisissures ; le mur opposé à la fenêtre présente des taches brunâtres diffuses jusqu'à environ un mètre de hauteur, celui de la porte comporte des éraflures verticales et des zones sombres en partie haute, et le mur adjacent à la fenêtre montre des marques similaires."

Plafond et installation électrique: "Je constate un plafond en planches de bois peintes en blanc marqué de petites taches d'humidité dispersées ; l'installation électrique apparente comprend un luminaire central sans abat-jour avec fils visibles."

Fenêtre: "Je constate une fenêtre dont le cadre présente des traces de moisissure localisées, particulièrement visibles dans les angles."

Porte: "Je constate une porte blanc cassé présentant éraflures et marques brunâtres réparties sur sa surface."
