**PROCES VERBAL DE DESCRIPTION  
DES LIEUX**

**L'AN DEUX-MILLE-VINGT-CINQ ET LE QUINZE JUILLET**

Me suis rendue ce jour au 31, Rue de l'Église 29190 Brasparts, afin de dresser la description du bien immobilier cadastré

Une maison à usage d'habitation construite en 1936 avec des murs en pierres, une toiture en ardoises, du chauffage au fuel, composée de :

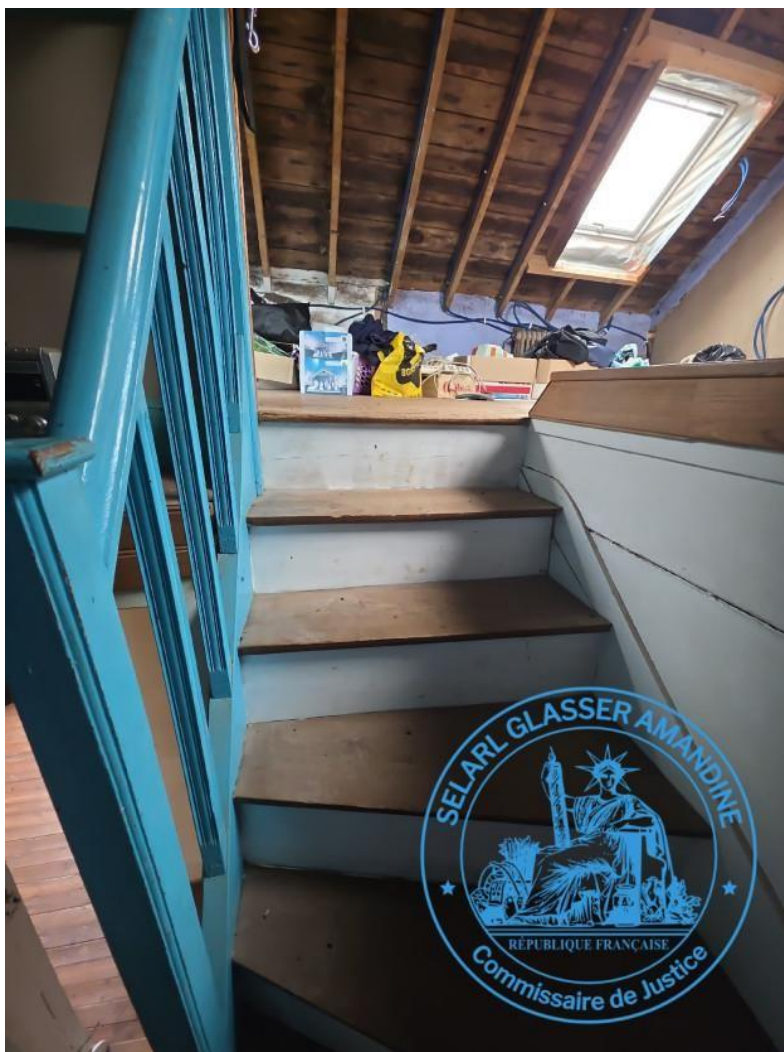
## ESCALIER MENANT AU 2EME ETAGE

Escalier : Je constate que les marches en bois sont fortement usées, l'abrasion étant plus marquée sur les bords ; les contremarches blanches présentent salissures et marques noires, et le garde-corps bleu comporte éraflures ainsi que des zones de peinture écaillée.

Mur : Je constate que le mur bleu adjacent est fissuré : une fissure horizontale d'environ un mètre apparaît à mi-hauteur près des câbles verts et noirs fixés au mur, tandis que des

craquelures verticales et diagonales, plus légères, se situent au-dessus et au-dessous ; des résidus de ruban adhésif sont visibles près des câbles.

Plafond : Je constate que le plafond à poutres apparentes présente des zones non couvertes et des débris localisés ; un puits de lumière, entouré d'un film plastique de protection partiellement décalé, révèle des traces de salissure autour de l'ouverture.

Équipements électriques : Je constate que les câbles électriques fixés au mur gauche de l'escalier sont enchevêtrés;

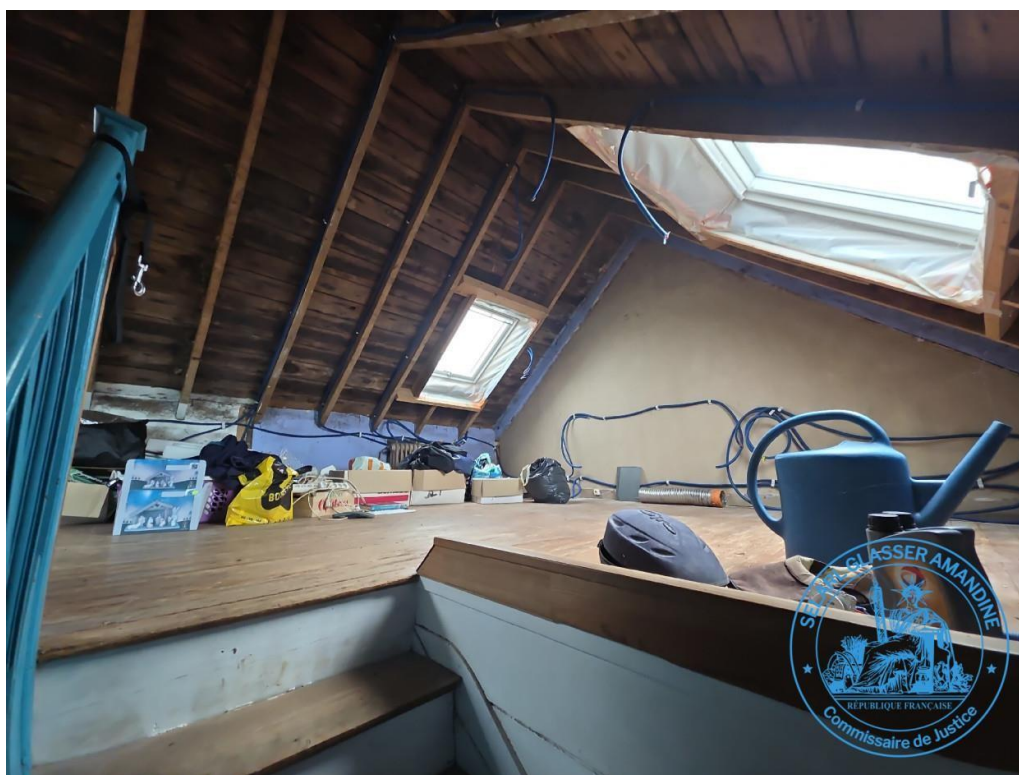
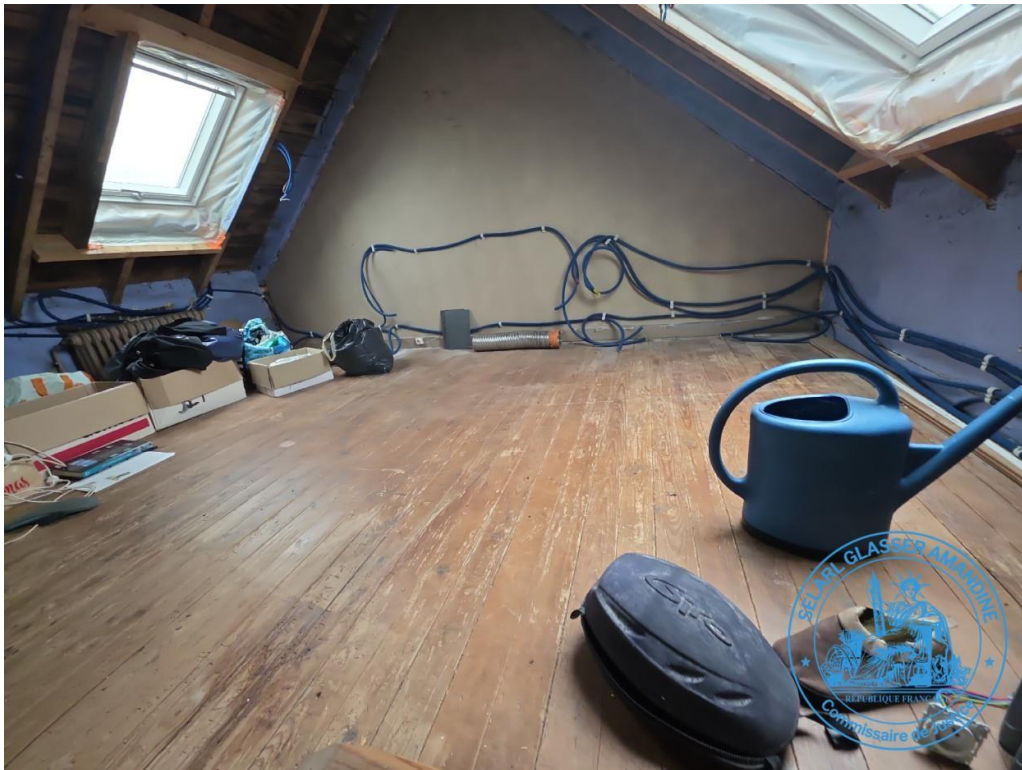
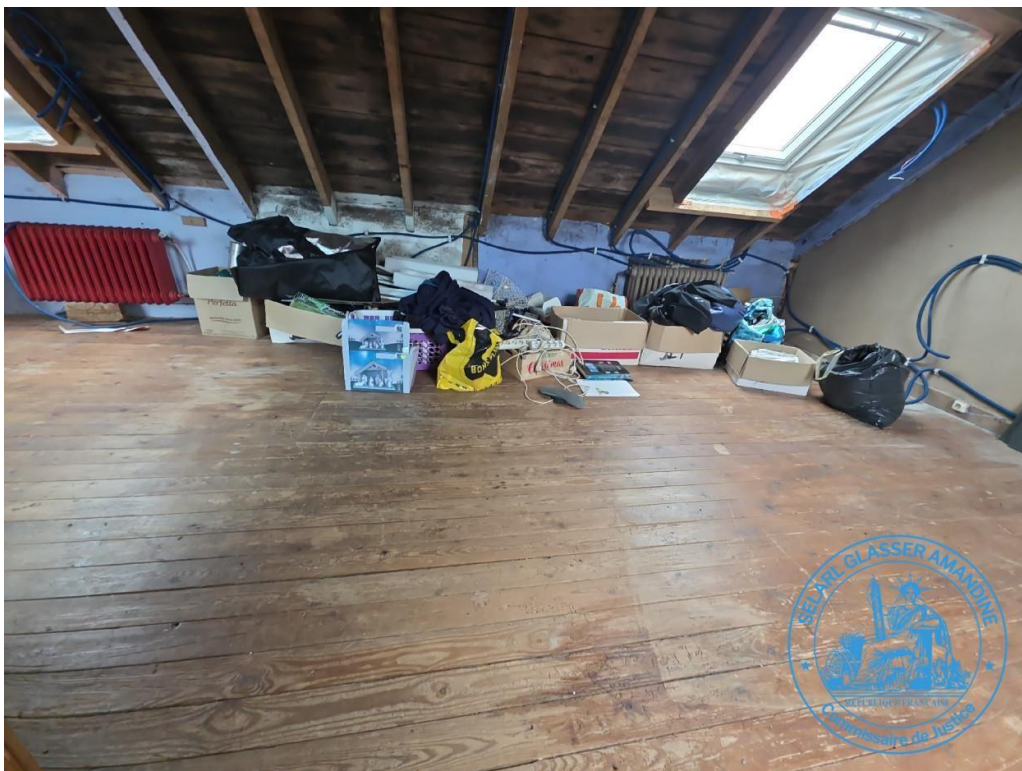
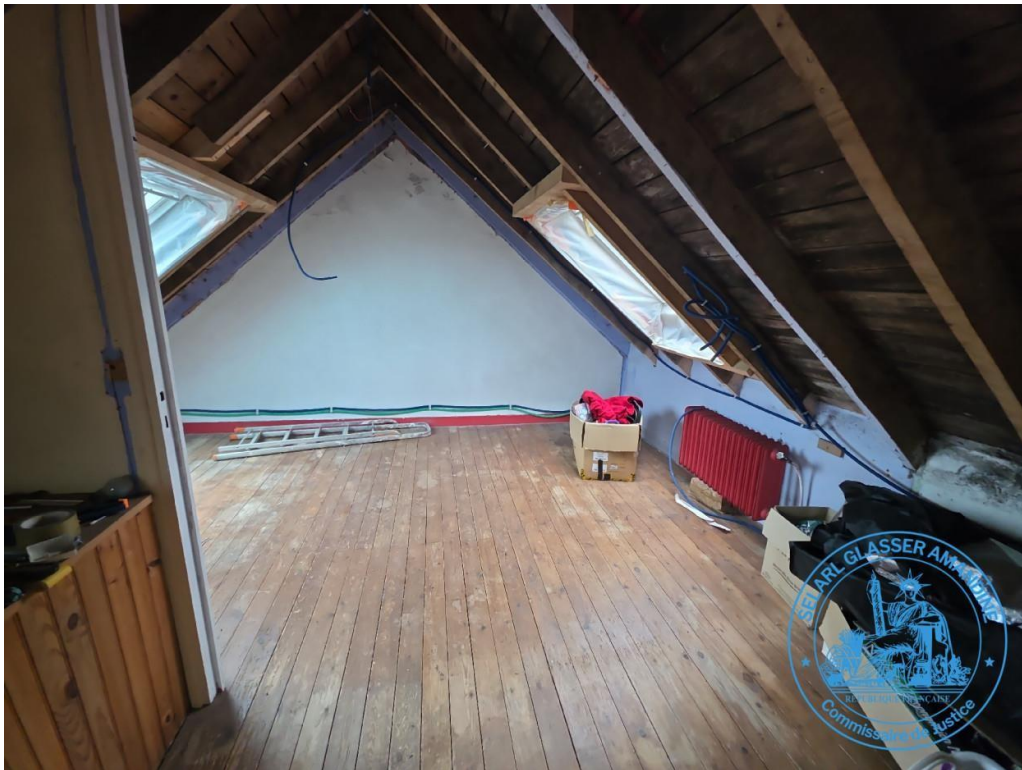
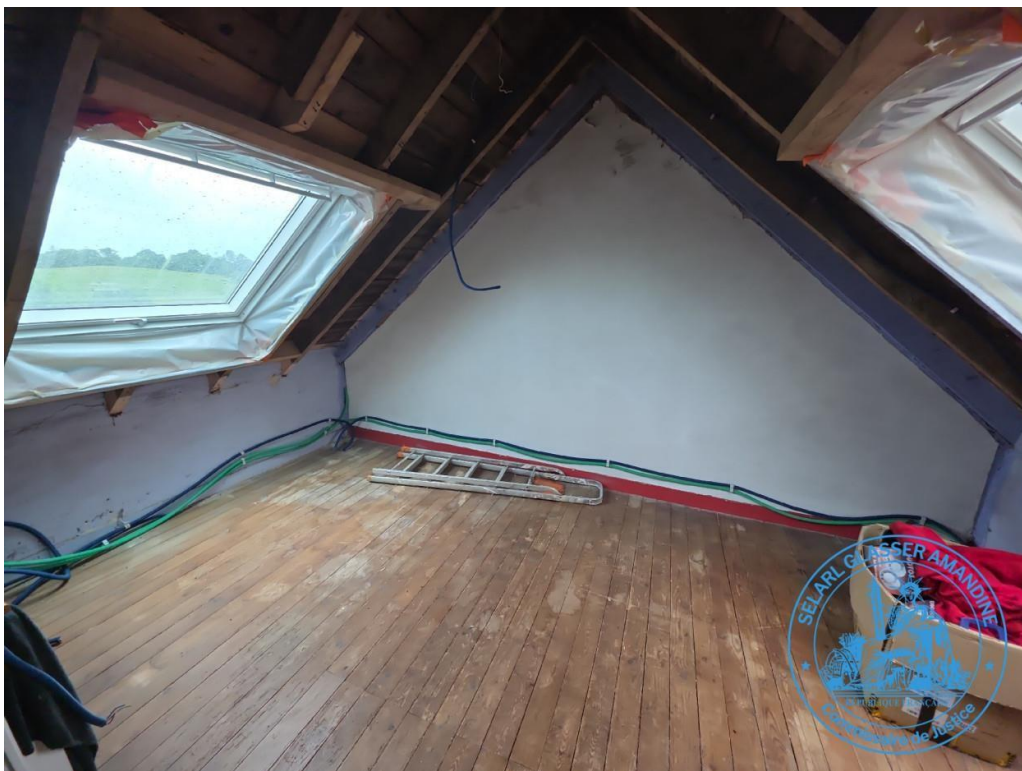
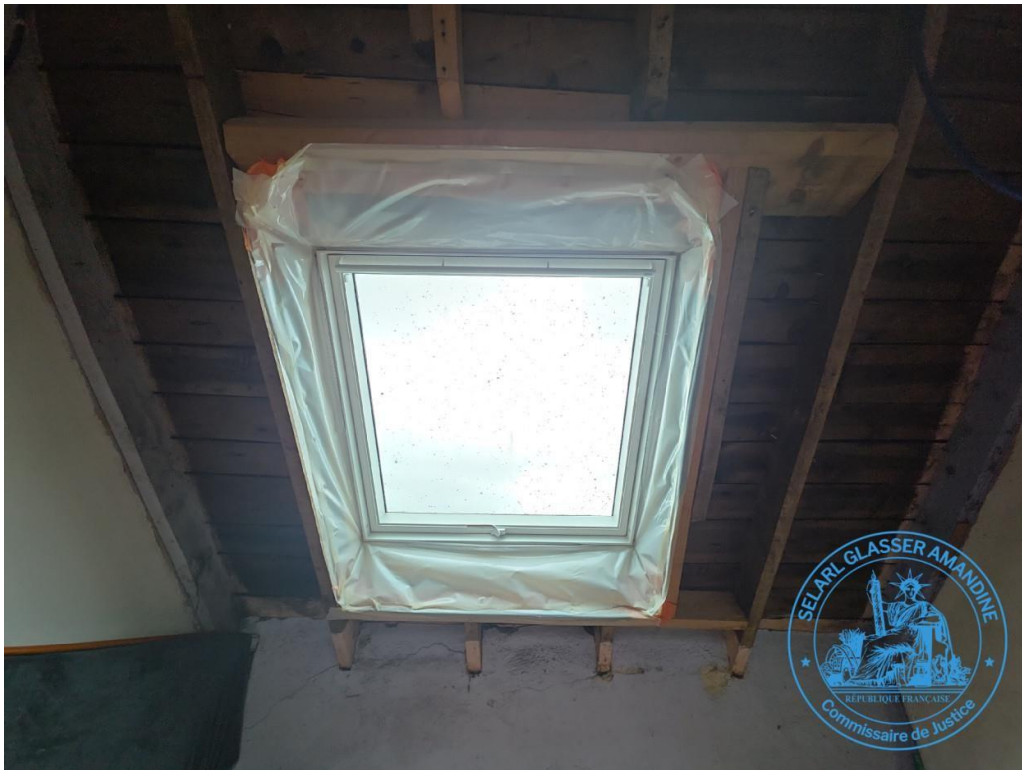
## **GRENIER**

Sol : Je constate un parquet en bois rayé sur toute la surface, avec éraflures longitudinales et traces circulaires plus marquées au centre et près des ouvertures.

Murs : Je constate des murs lisses présentant de légères traces, teinte uniforme sauf nuances plus sombres dans les angles supérieurs ; câblages bleus le long de la plinthe.

Plafond : Je constate un plafond en lattes de bois sombre sans décoloration, avec légères traces d'humidité autour des fenêtres de toit.

Fenêtres de toit : Je constate un vitrage sans rayure ni dommage ; le pourtour demeure partiellement protégé par des films plastiques de chantier.

Installation électrique : Je constate des câbles apparents longeant murs et plafond; les prises proches du sol possèdent des couvercles intacts et les interrupteurs sont fermement fixés.

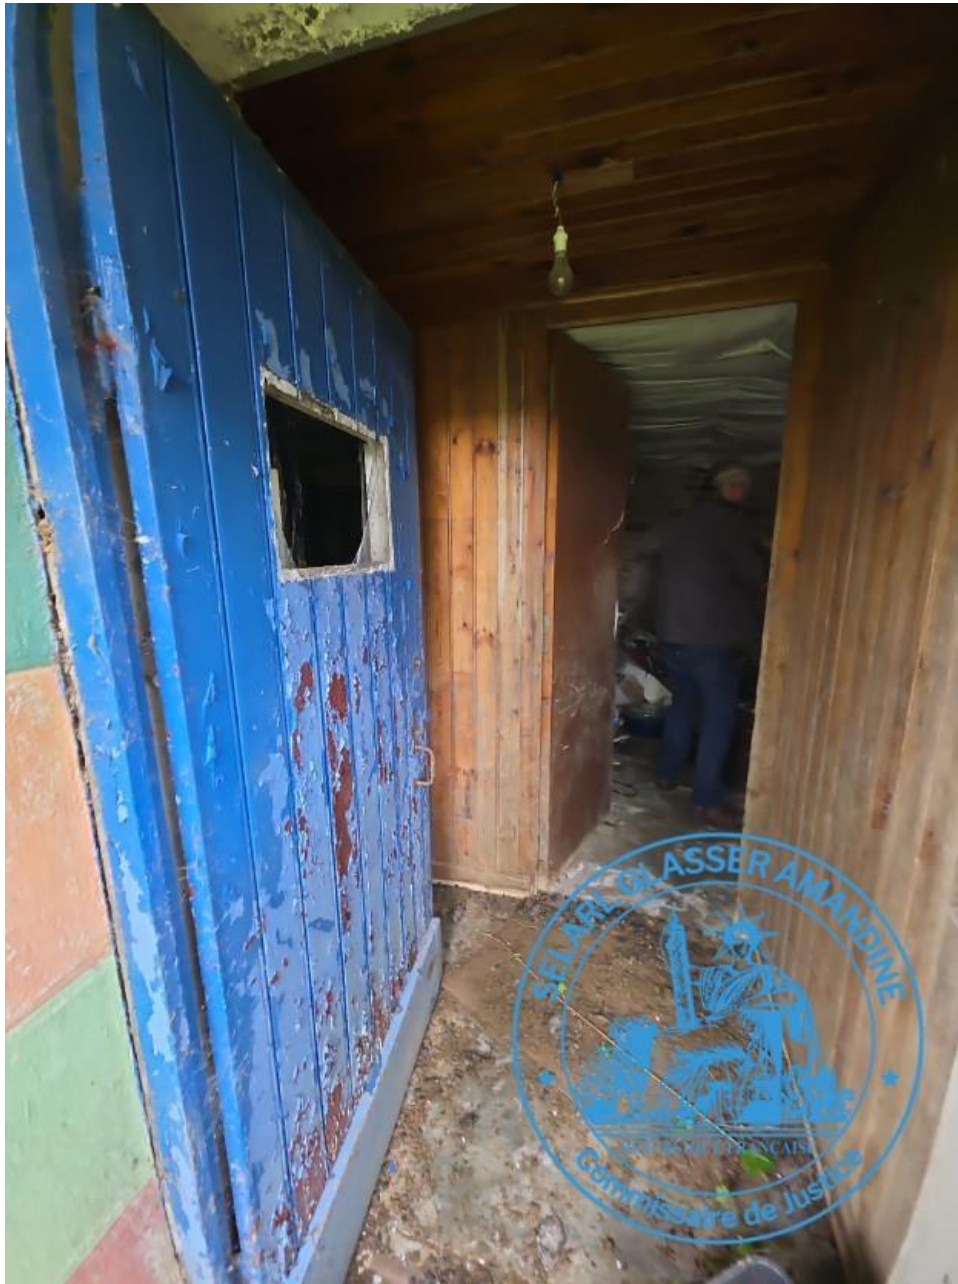
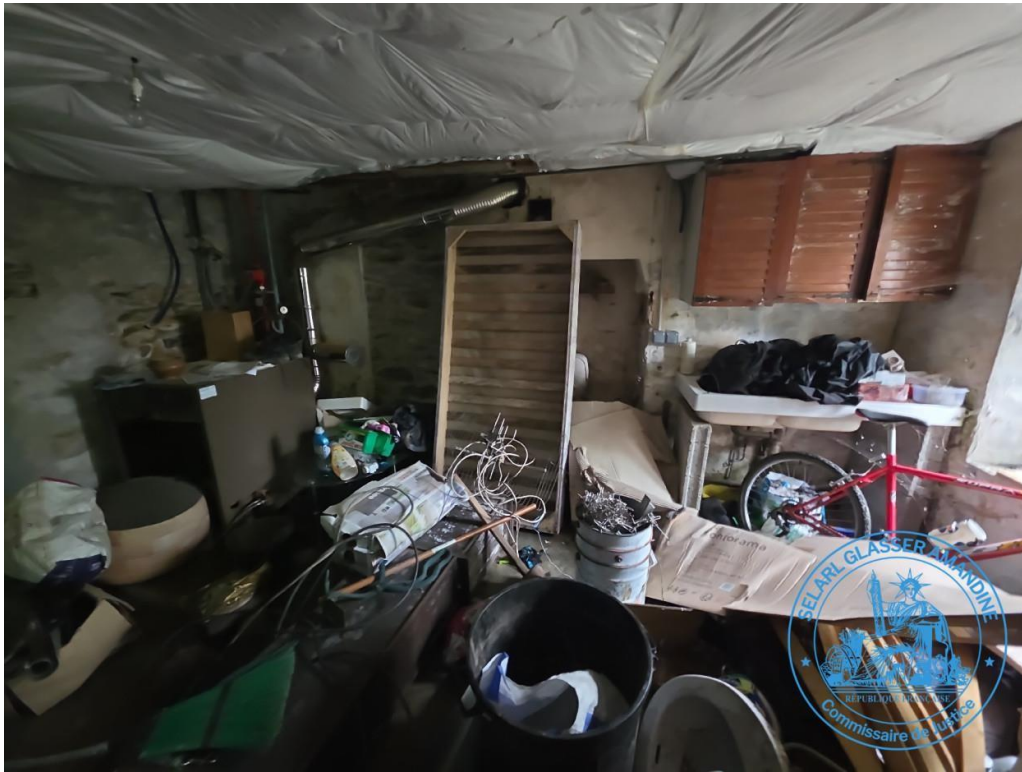
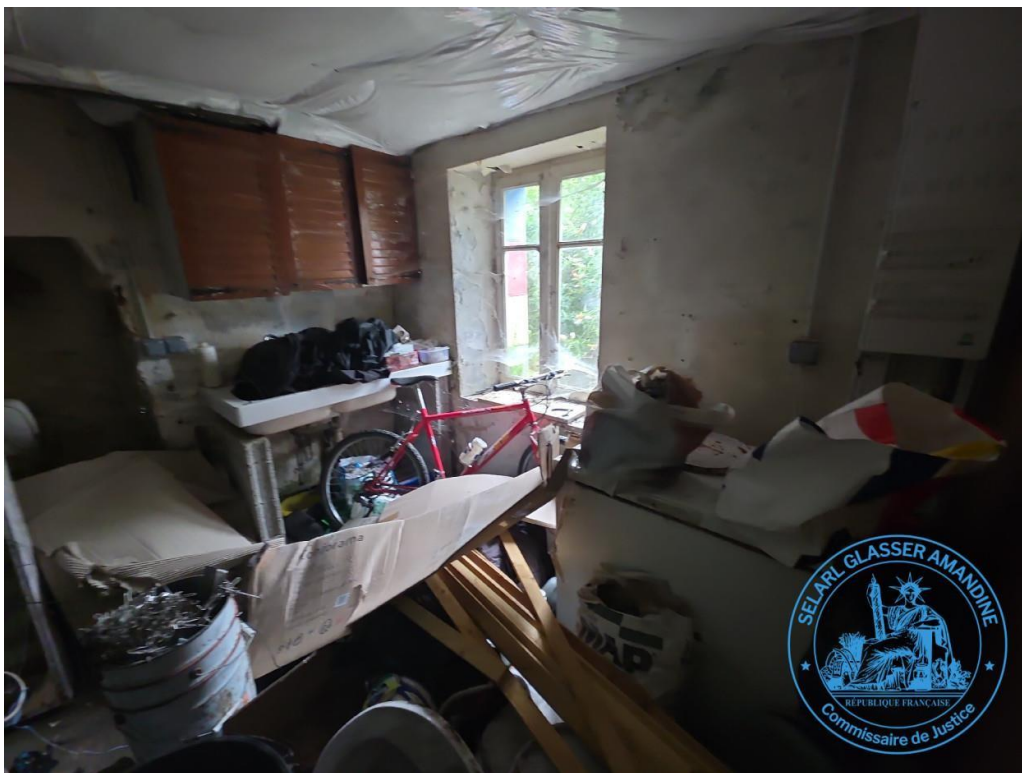
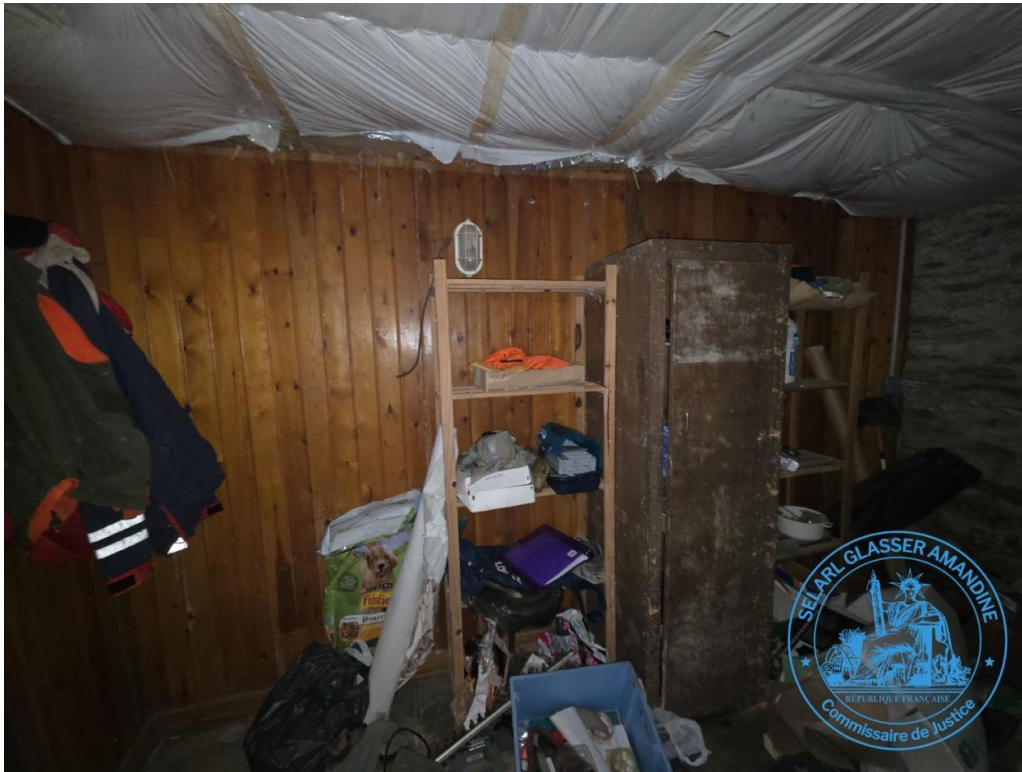
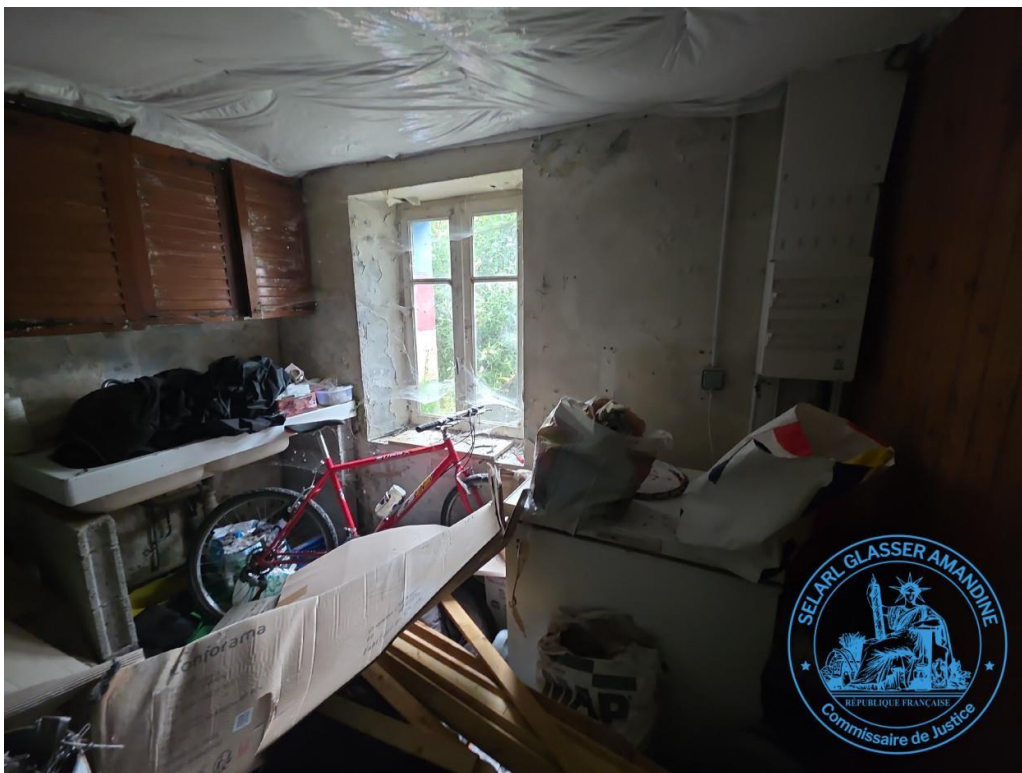
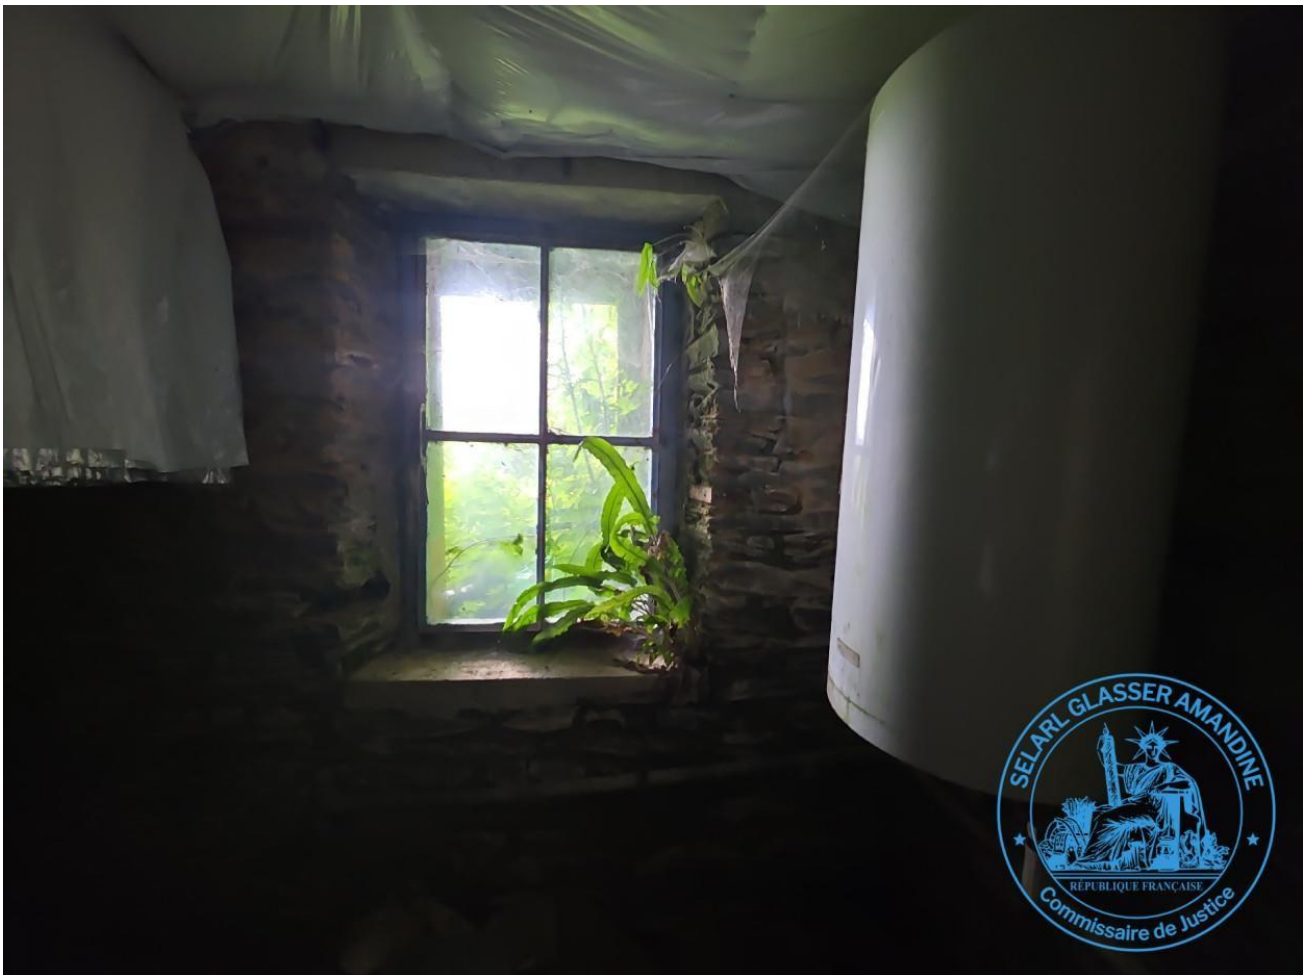
## **SOUS SOL**

Sol: Je constate un revêtement terreux parsemé d'amas de pierres et de débris,

Murs: Je constate sur les murs en pierre apparente des marques d'humidité et de détérioration ; le mur adjacent à la fenêtre est couvert de mousse et de moisissures, et plusieurs fissures horizontales et diagonales fines sont visibles.

Plafond: Je constate qu'une bâche plastique blanche, suspendue et maintenue par des bandes adhésives, couvre le plafond ; des déchirures et un affaissement sont visibles, surtout au centre.

Fenêtres: Je constate des cadres usés à peinture écaillée ; un panneau présente des éclats de verre.

Portes: Je constate que les portes en bois sont usées ; la peinture est écaillée et la porte bleue présente des éclats et plusieurs fissures.

Installation électrique: Je constate des câbles apparents dirigés vers le plafond ; certains raccords manquent ou sont mal fixés, notamment près de la zone supérieure.

Chauffe-eau: Je constate, sur l'appareil fixé au mur en pierre près de la fenêtre, de légères traces de rouille et de poussière sur la partie inférieure.

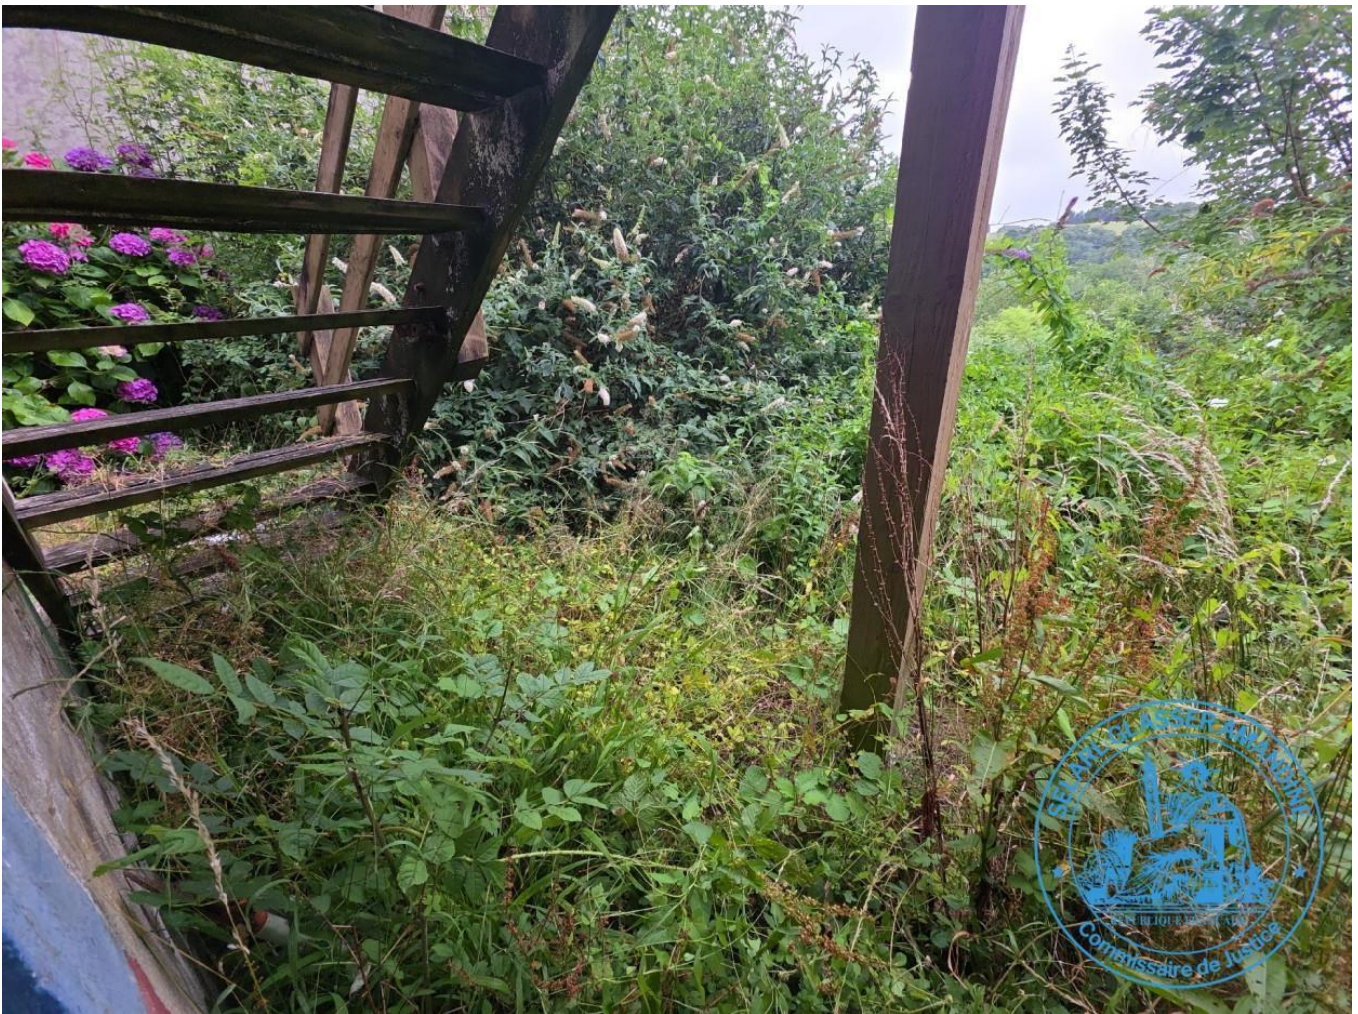
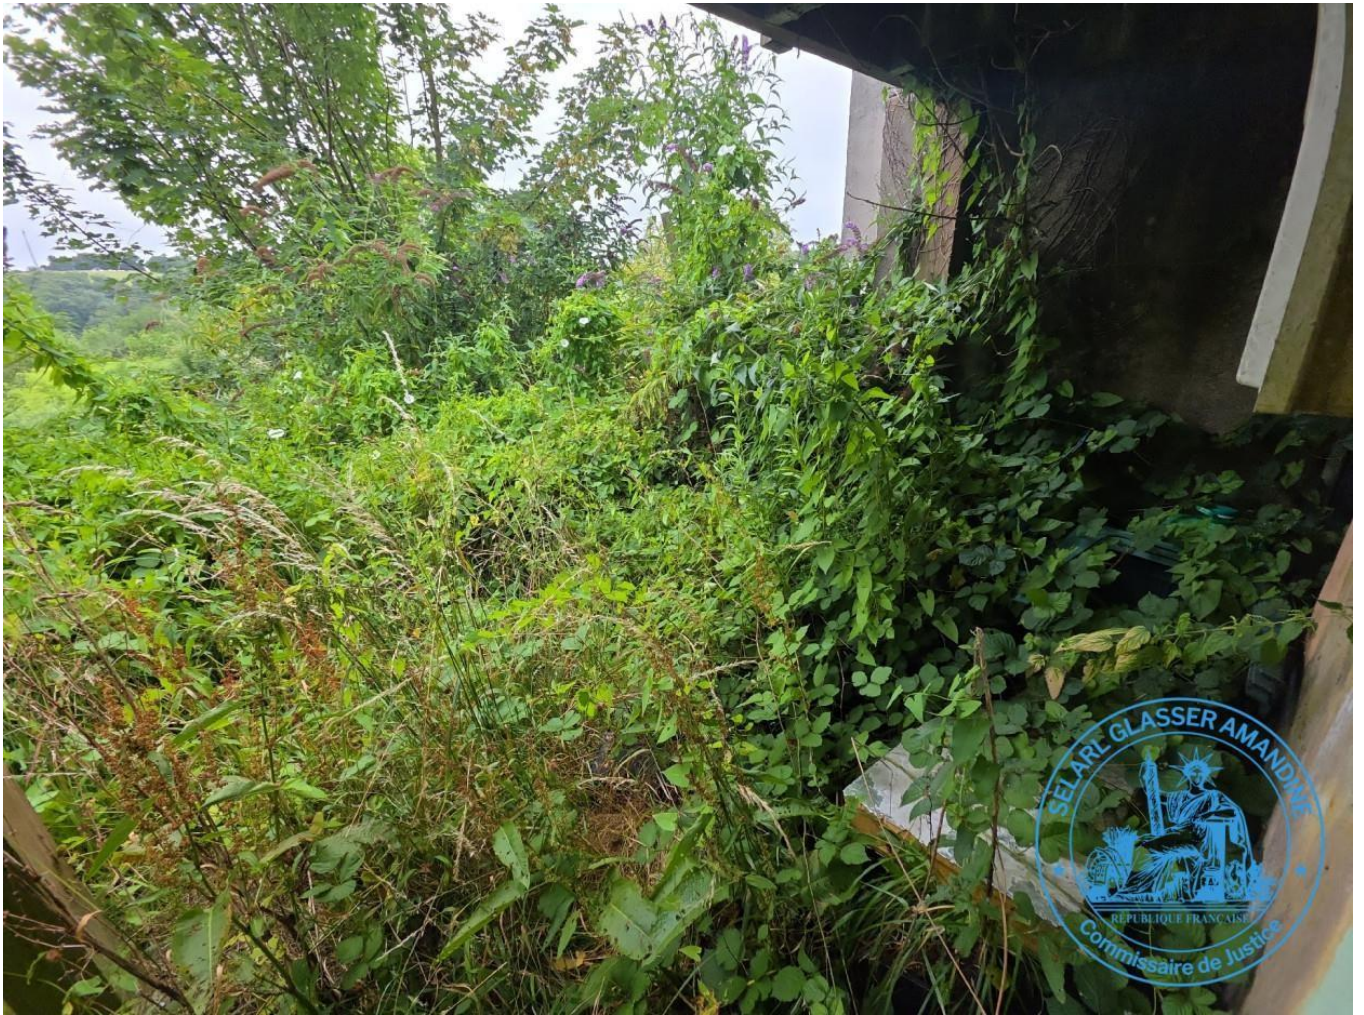
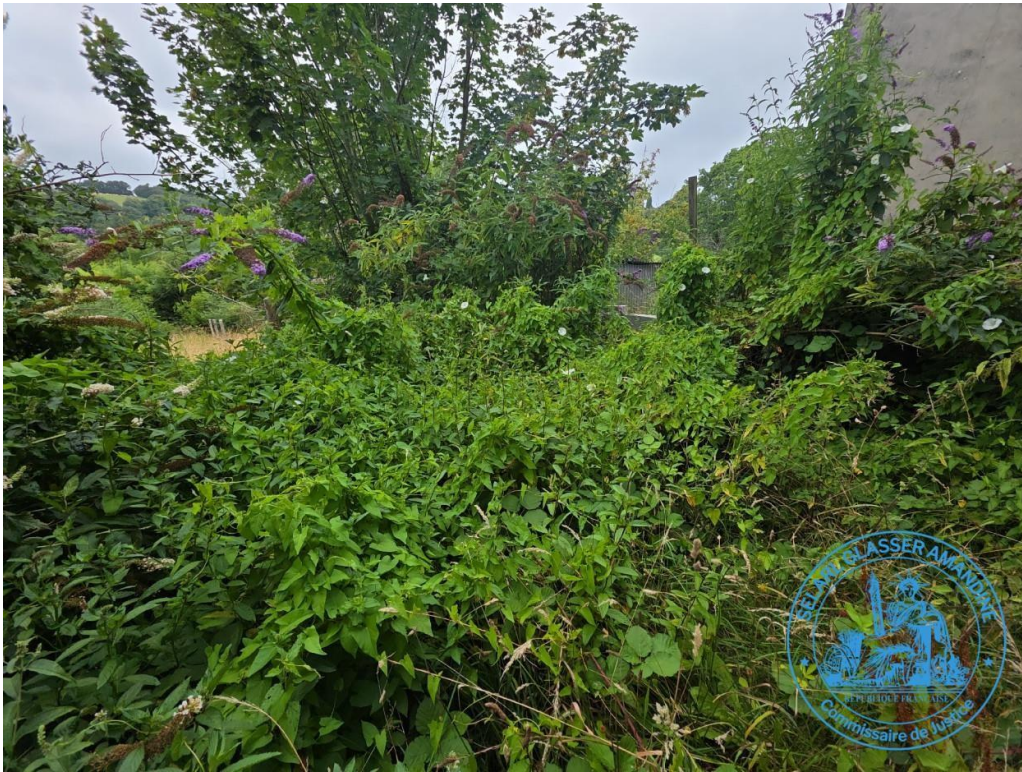
## EXTERIEUR

Je constate, au niveau des abords extérieurs de l'habitation, une importante végétation envahissante composée de broussailles, d'herbes hautes et de plantes grimpantes.

Zone densément envahie par la végétation, notamment des ronces, des tiges sèches et de nombreuses plantes grimpantes atteignant les murs et les encadrements. L'accès est particulièrement obstrué par cette prolifération.

Zone de jardin en friche non entretenue.

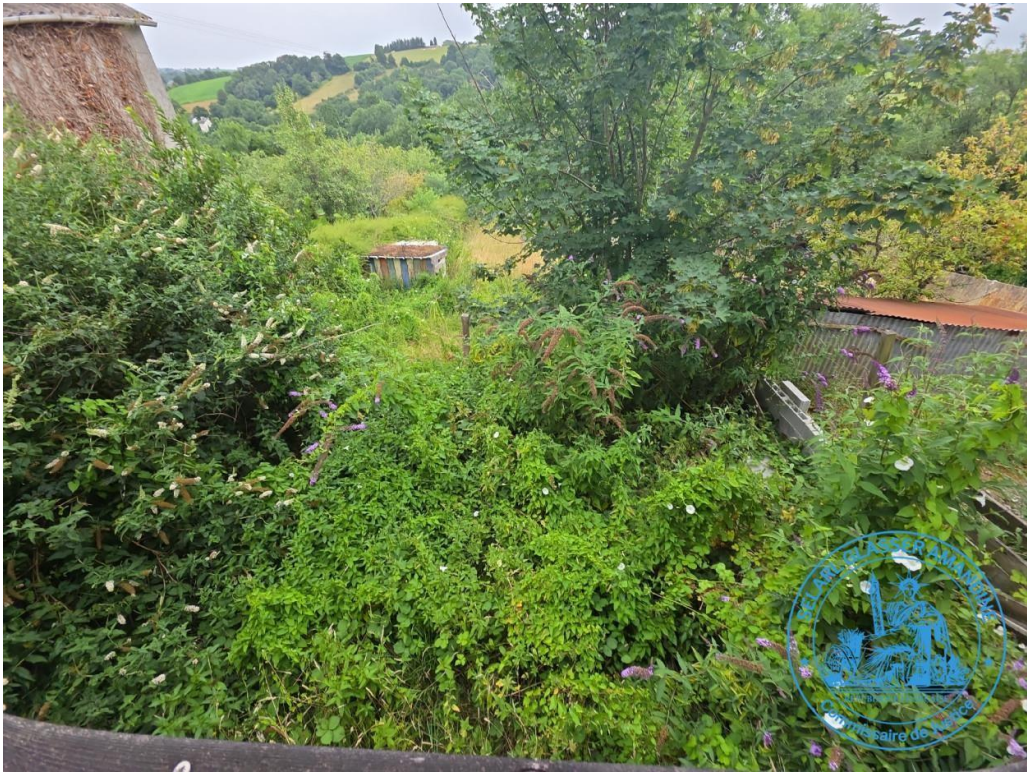
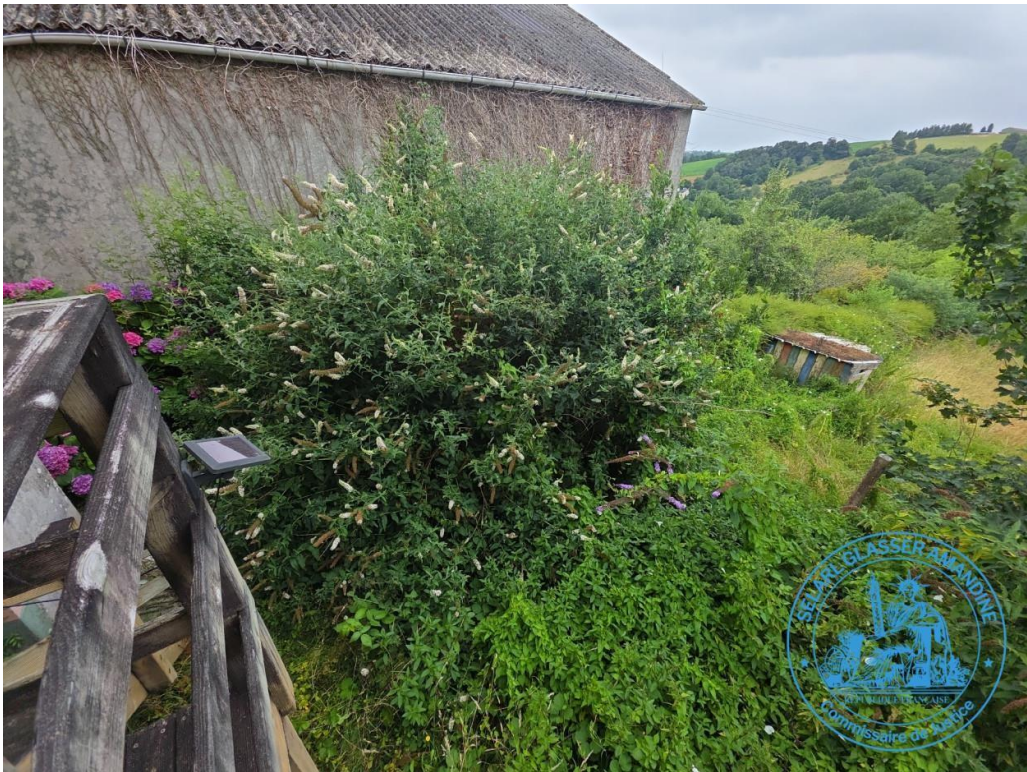
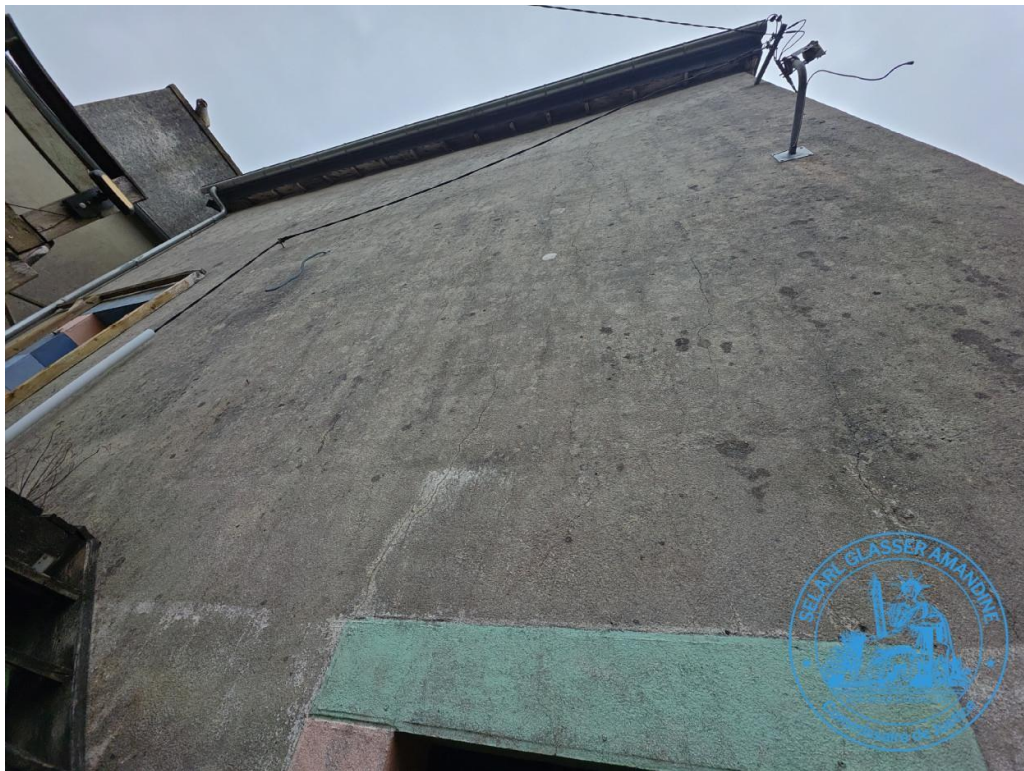
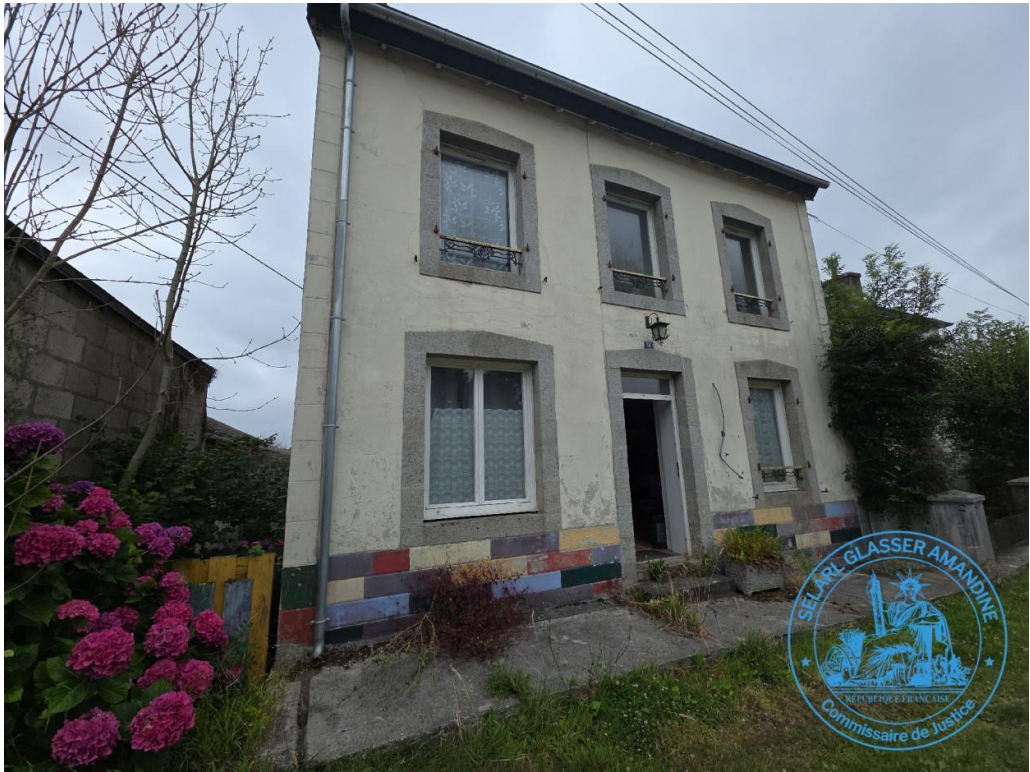
Murs extérieurs : « Je constate que les murs extérieurs en béton brut portent des salissures diffuses et plusieurs marques d'humidité réparties. »

Végétation grimpante : « Je constate une végétation grimpante s'infiltrant verticalement près de l'angle droit du bâtiment. »

Façade principale – enduit et encadrements : « Je constate que la façade principale est revêtue d'un enduit clair légèrement altéré. »

Façade principale – salissures : « Je constate que cette même façade présente des marques de salissures et des zones de décoloration éparses. »

Végétation à la base des murs : « Je constate une végétation dense à la base des murs. »

Escalier extérieur : « Je constate qu'un escalier extérieur en bois menant à une porte affiche des signes de vieillissement et que des plantes grimpantes envahissent ses parties inférieures.»

Mur adjacent : « Je constate que le mur adjacent à texture rugueuse comporte plusieurs marques sombres ainsi que des fissures verticales de taille modérée. »

Toit annexe : « Je constate que le toit du bâtiment annexe présente des signes de vieillissement localisés au niveau des bords, des gouttières métalliques étant fixées le long de ces mêmes bords. »

Boîte aux lettres : « Je constate qu'une boîte aux lettres installée sur le mur extérieur légèrement en retrait par rapport à l'angle porte des marques d'usure et de vieillissement. »
