**PROCES VERBAL DE DESCRIPTION  
DES LIEUX**

**L'AN DEUX-MILLE-VINGT-CINQ ET LE QUINZE JUILLET**

Me suis rendue ce jour au 31, Rue de l'Église 29190 Brasparts, afin de dresser la description du bien immobilier cadastré

Une maison à usage d'habitation construite en 1936 avec des murs en pierres, une toiture en ardoises, du chauffage au fuel, composée de :

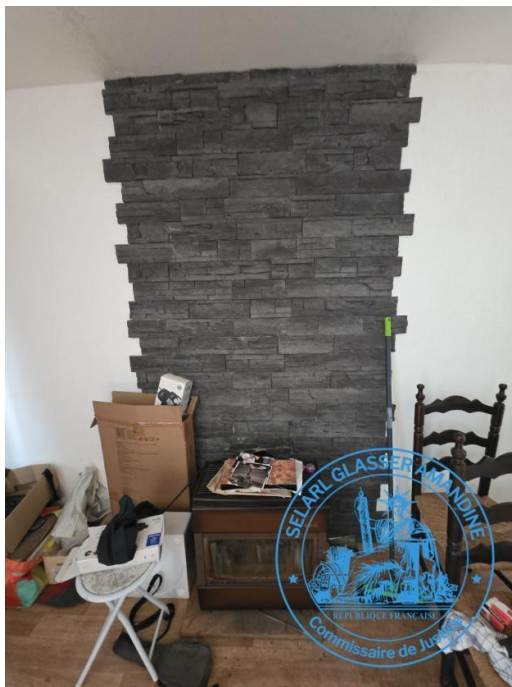
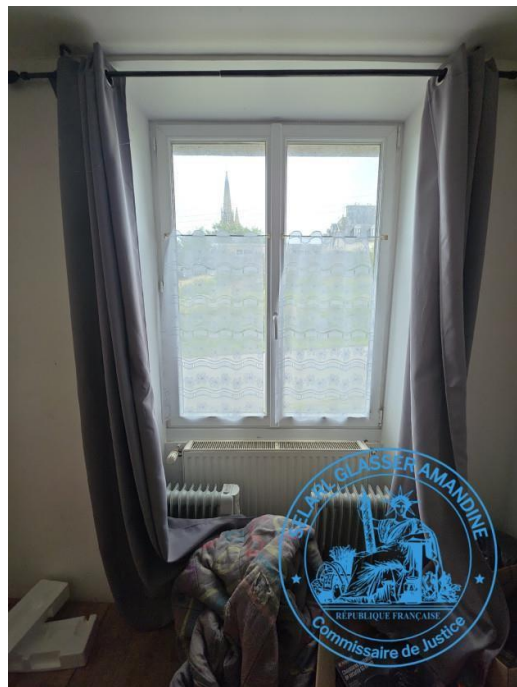
Présence d'un insert ou poêle à bois de couleur brune, positionné contre un mur habillé de plaquettes de parement décoratives de teinte gris anthracite.

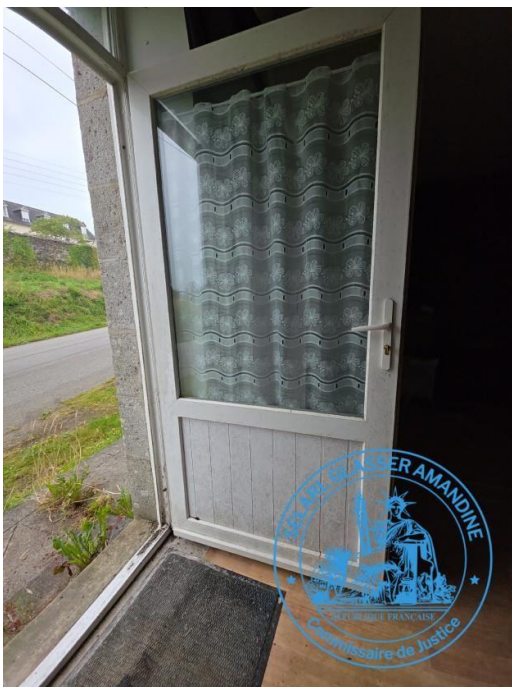
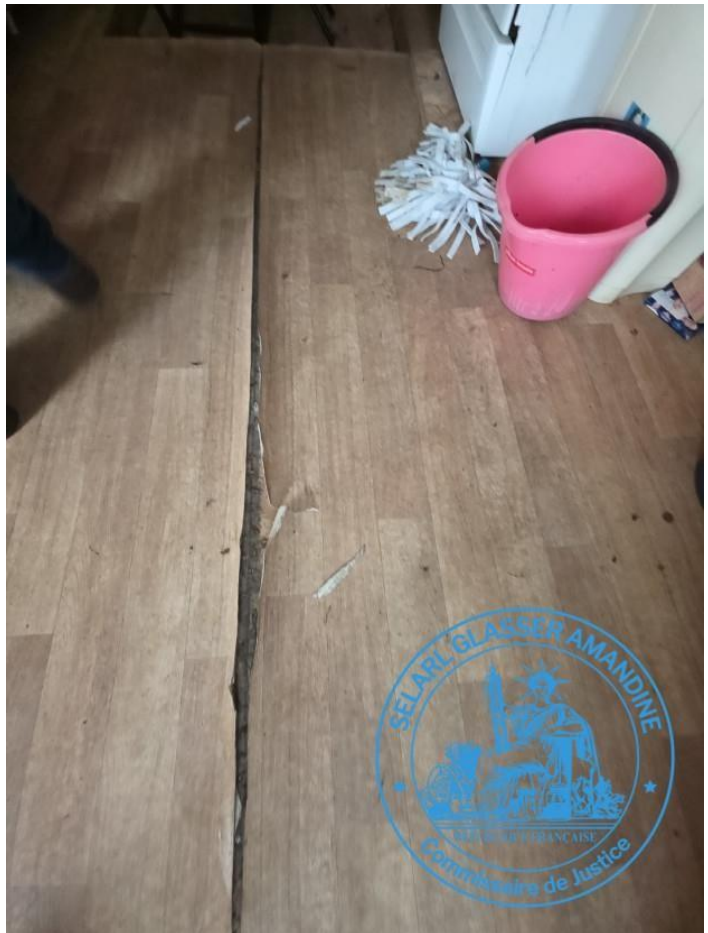
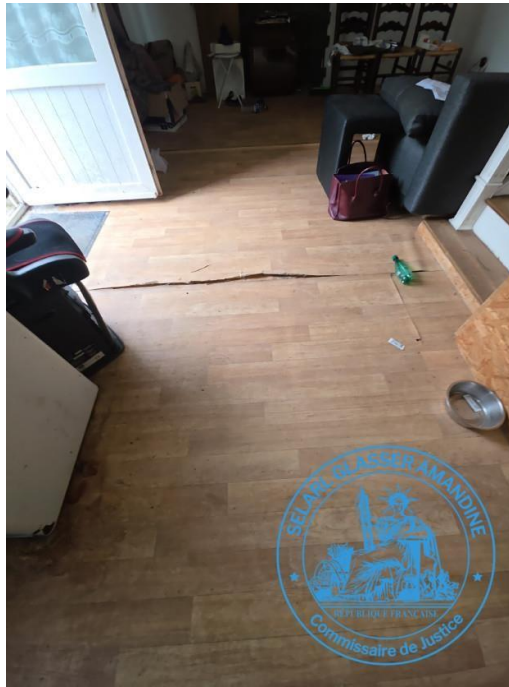
## **CUISINE**

**Sol:** Je constate qu'un revêtement couvre le sol, avec une déformation longitudinale marquée au centre, des traces d'usure et un affaissement localisé près de l'entrée et de la cuisine.

**Plafond:** Je constate de multiples craquelures, dont une fissure s'étendant du centre vers la porte, ainsi que deux zones circulaires de décoloration près du luminaire central.

**Porte:** Je constate, sur la partie inférieure, un panneau de bois fixé en réparation et un décalage dans l'alignement du système de fermeture.

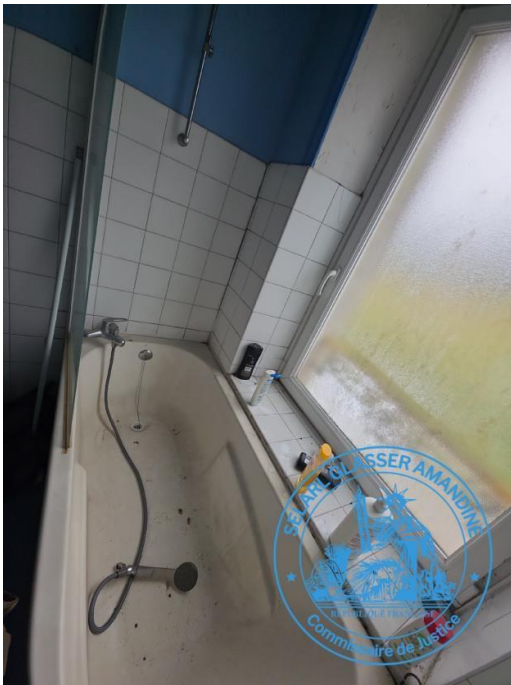
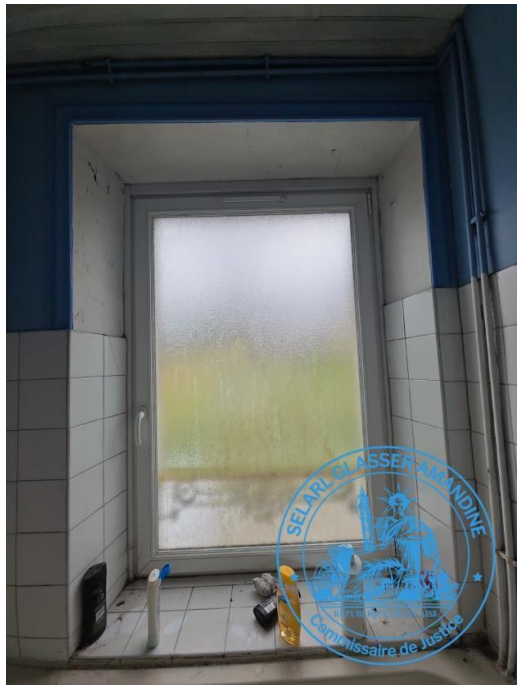
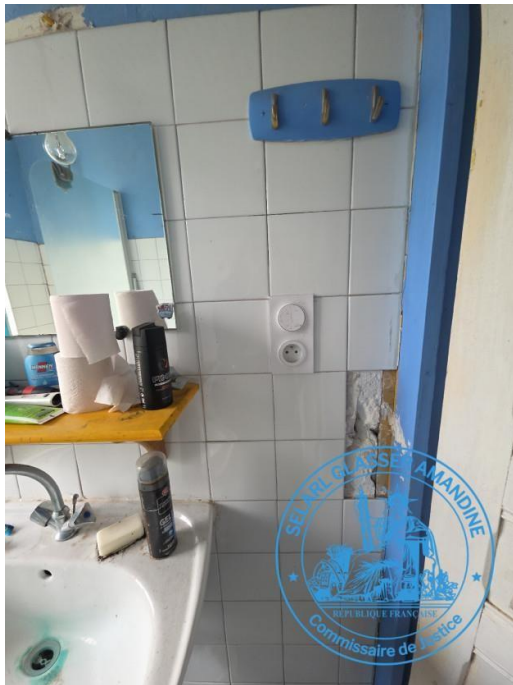
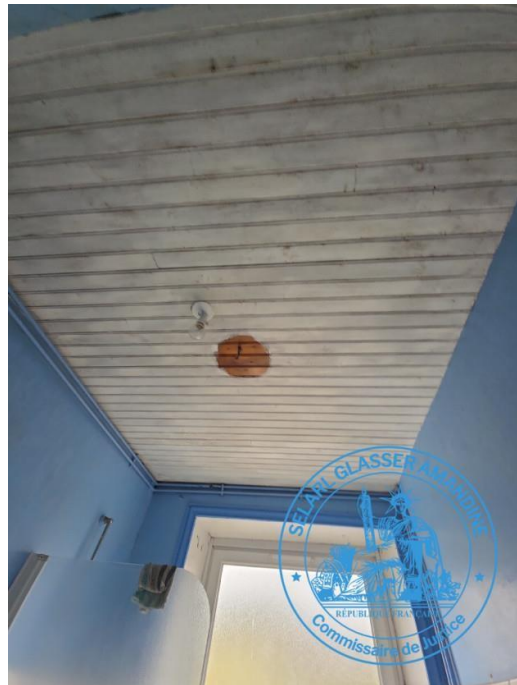
## SALLE DE BAIN

**Mur:** Je constate que les murs sont partiellement revêtus de carreaux blancs dont les joints présentent des zones noircies, principalement autour de la baignoire. Au-dessus, la peinture bleu clair est fissurée horizontalement et diagonalement, surtout à l'angle supérieur droit et autour de la fenêtre, avec une éraflure notable près de la porte et des zones de peinture écaillée.

**Plafond:** Je constate un lambris de plafond en bois blanc uniformément décoloré, portant plusieurs traces sombres et taches d'humidité diffuses, particulièrement marquées près du luminaire central.

**Fenêtre:** Je constate qu'aucun éclat ni fissure n'apparaît sur le vitrage ; des traces de condensation figurent sur la partie inférieure, et l'encadrement présente des marques d'humidité ainsi que de petites fissures à l'angle supérieur droit.

**Éléments électriques:** Je constate qu'une prise double est fixée à environ vingt centimètres du sol sur le mur opposé à la fenêtre, avec carrelage périphérique ébréché, et qu'un luminaire central suspendu au plafond est entouré de traces d'humidité.

**Radiateur:** Je constate qu'un radiateur installé sous la fenêtre présente une peinture écaillée et des traces de corrosion sur sa partie supérieure.

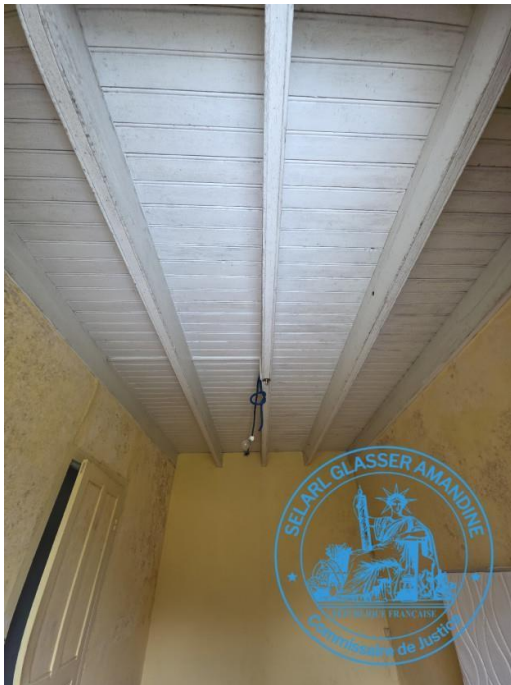
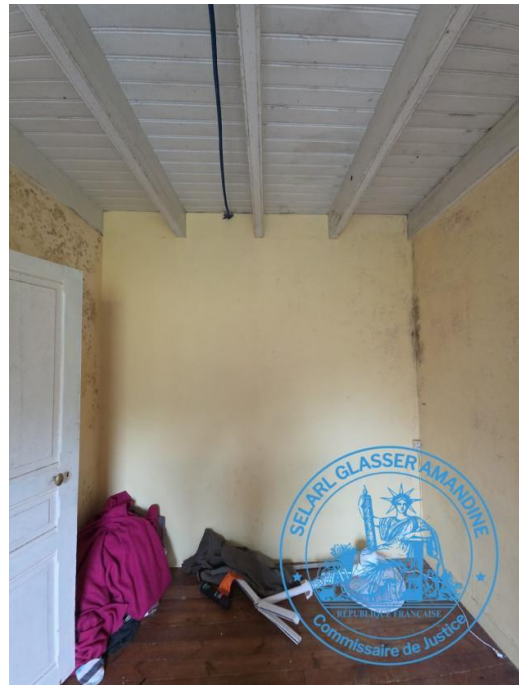
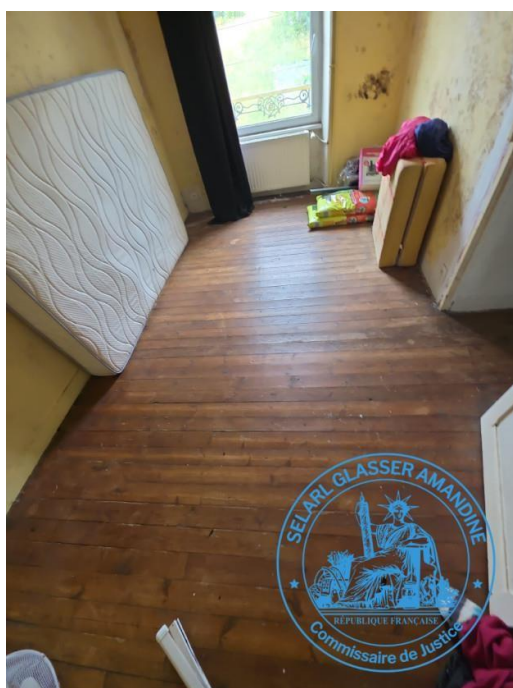
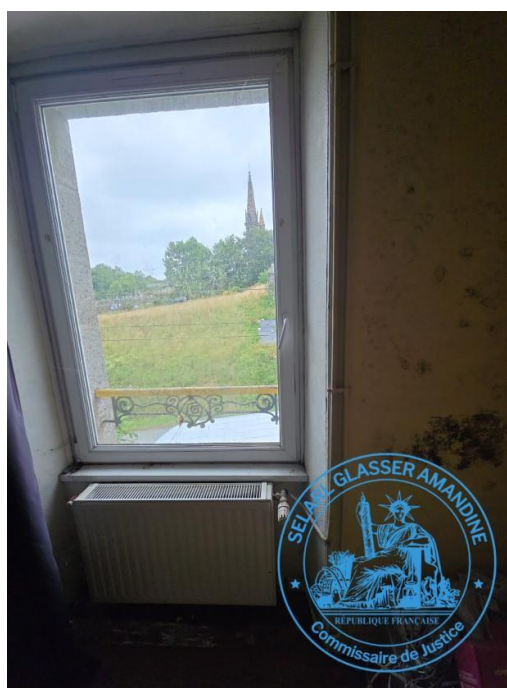
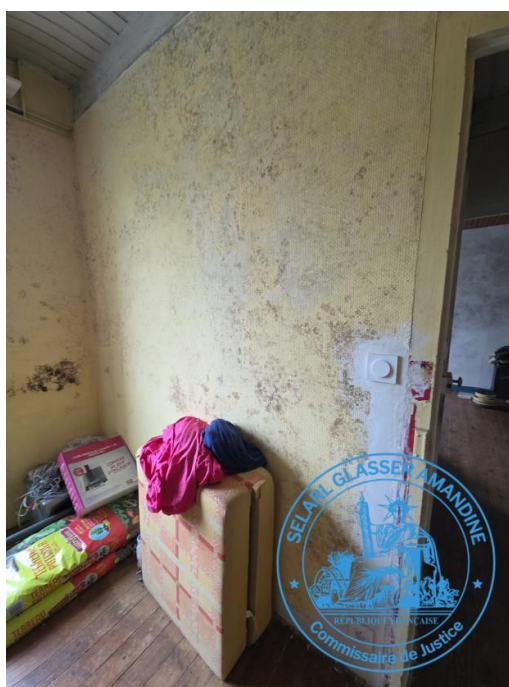
## CHAMBRE GAUCHE 1ER ETAGE

Sol: "Je constate un parquet parcouru de rayures longitudinales diffuses et de marques sombres irrégulières ; les lames proches des murs sont plus usées."

Murs: "Je constate un papier peint jaune portant de nombreuses traces d'humidité et de moisissures ; le mur opposé à la fenêtre présente des taches brunâtres diffuses jusqu'à environ un mètre de hauteur, celui de la porte comporte des éraflures verticales et des zones sombres en partie haute, et le mur adjacent à la fenêtre montre des marques similaires."

Plafond et installation électrique: "Je constate un plafond en planches de bois peintes en blanc marqué de petites taches d'humidité dispersées ; l'installation électrique apparente comprend un luminaire central sans abat-jour avec fils visibles."

Fenêtre: "Je constate une fenêtre dont le cadre présente des traces de moisissure localisées, particulièrement visibles dans les angles."

Radiateur: "Je constate un radiateur installé sous la fenêtre dont la surface porte des traces de salissures sans corrosion apparente."

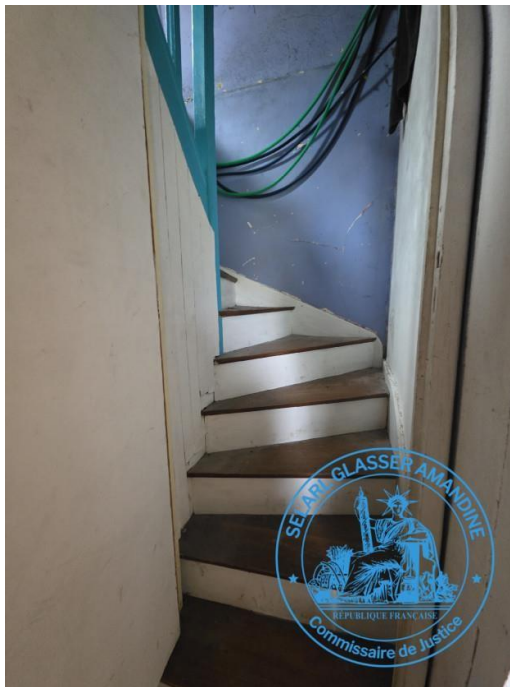
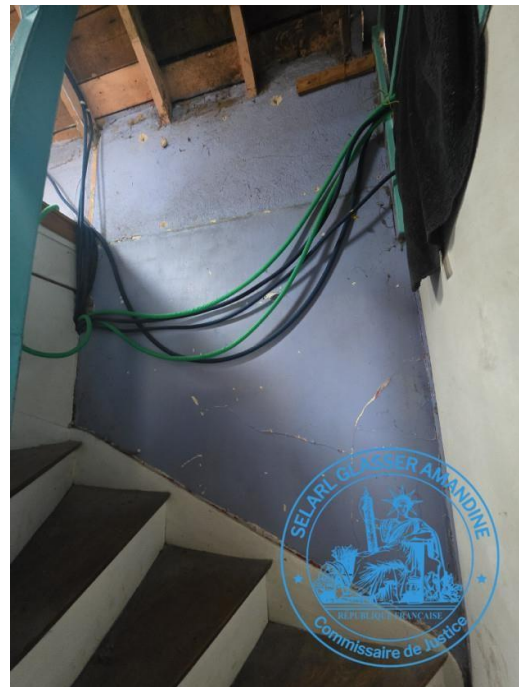
## ESCALIER MENANT AU 2EME ETAGE

Escalier : Je constate que les marches en bois sont fortement usées, l'abrasion étant plus marquée sur les bords ; les contremarches blanches présentent salissures et marques noires, et le garde-corps bleu comporte éraflures ainsi que des zones de peinture écaillée.

Mur : Je constate que le mur bleu adjacent est fissuré : une fissure horizontale d'environ un mètre apparaît à mi-hauteur près des câbles verts et noirs fixés au mur, tandis que des

Plafond : Je constate que le plafond à poutres apparentes présente des zones non couvertes et des débris localisés ; un puits de lumière, entouré d'un film plastique de protection partiellement décalé, révèle des traces de salissure autour de l'ouverture.

Équipements électriques : Je constate que les câbles électriques fixés au mur gauche de l'escalier sont enchevêtrés;

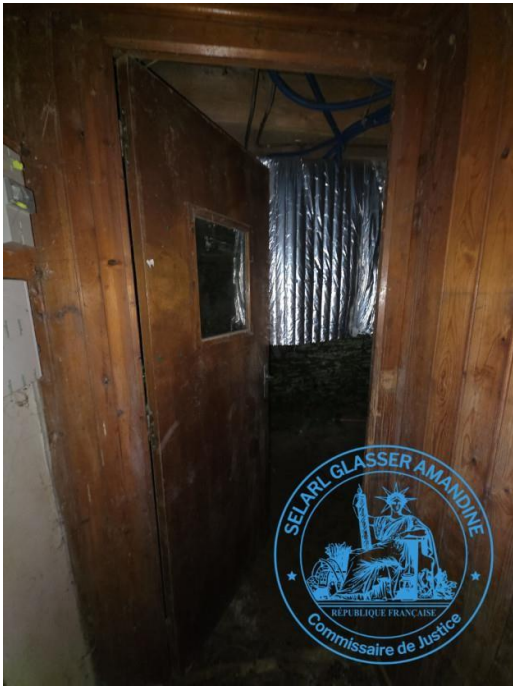
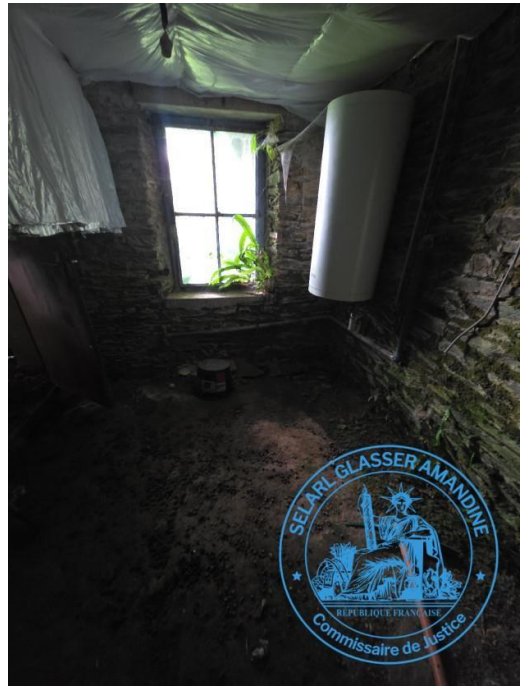
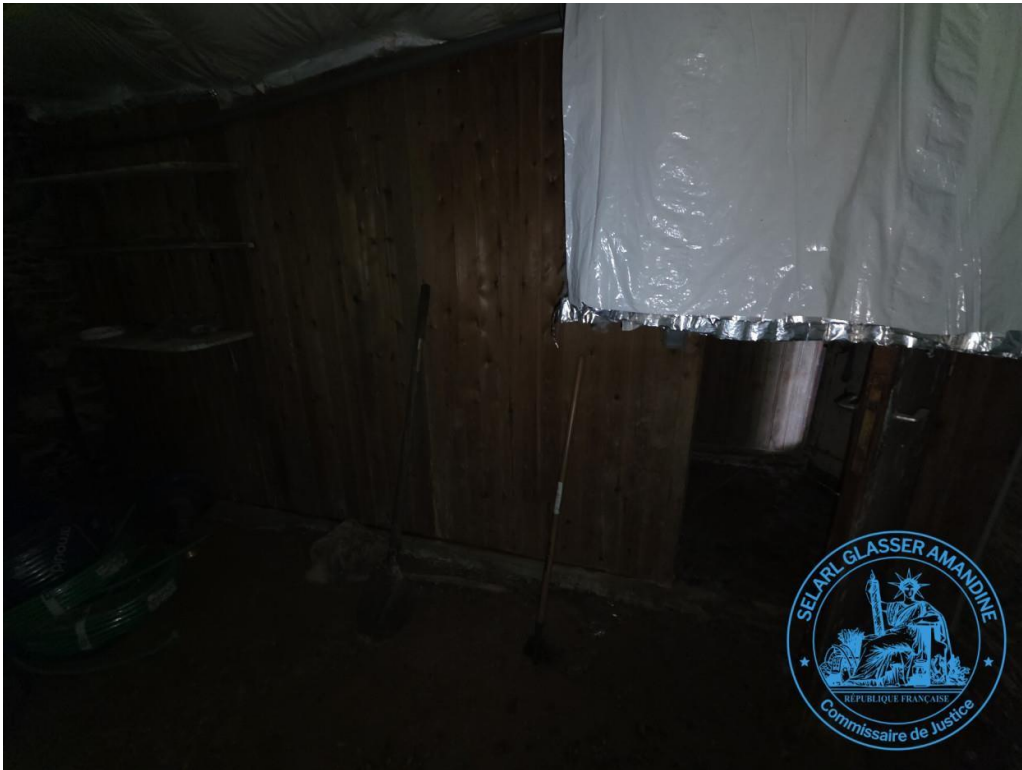
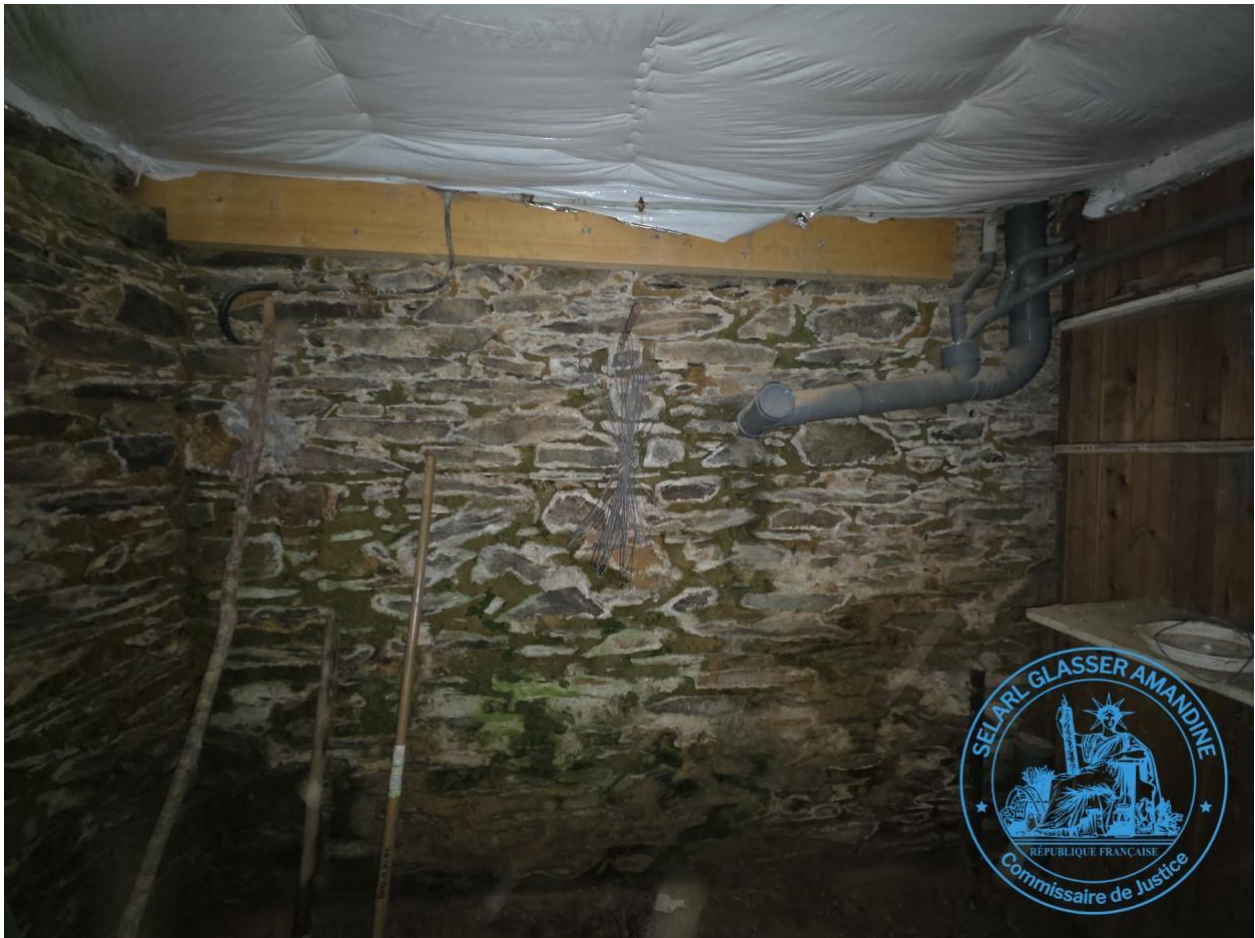
Murs: Je constate sur les murs en pierre apparente des marques d'humidité et de détérioration ; le mur adjacent à la fenêtre est couvert de mousse et de moisissures, et plusieurs fissures horizontales et diagonales fines sont visibles.

Portes: Je constate que les portes en bois sont usées ; la peinture est écaillée et la porte bleue présente des éclats et plusieurs fissures.

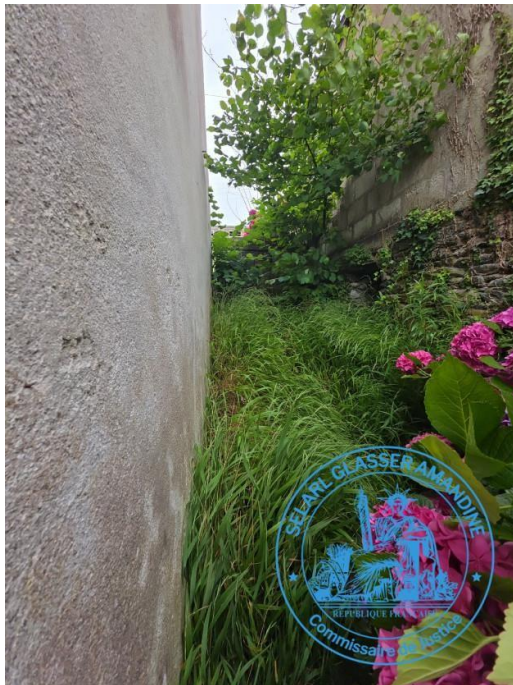
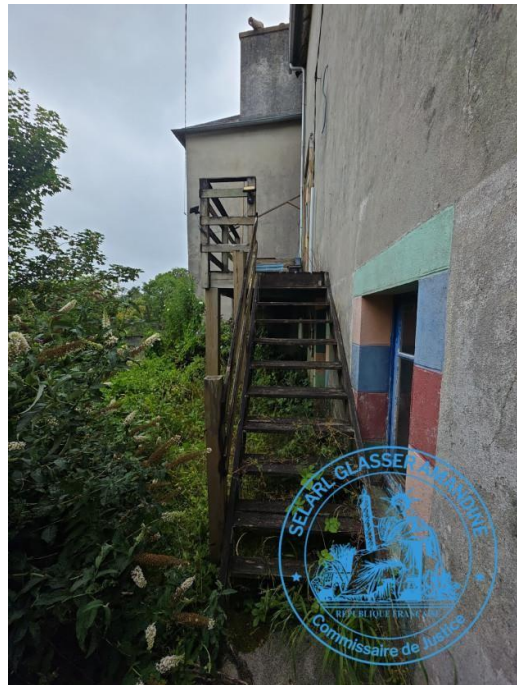
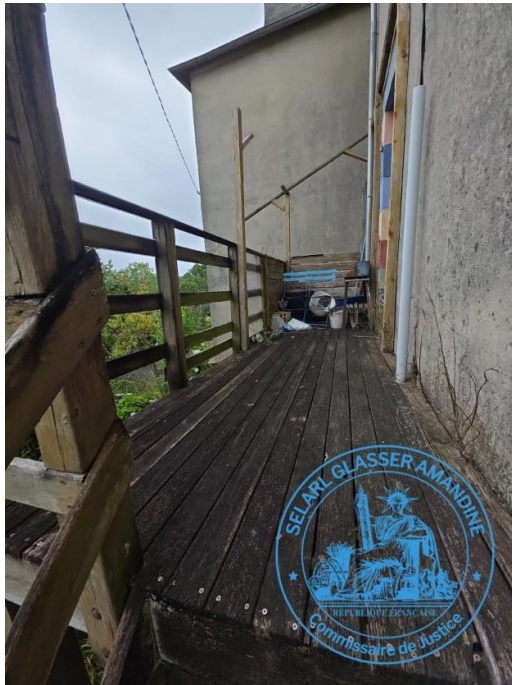
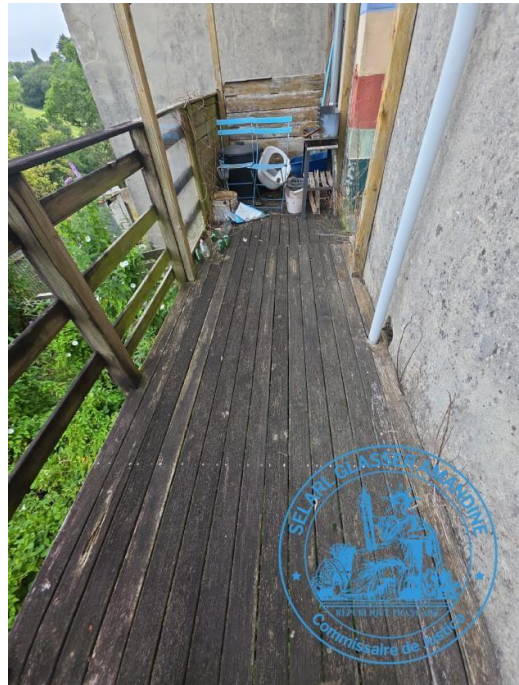
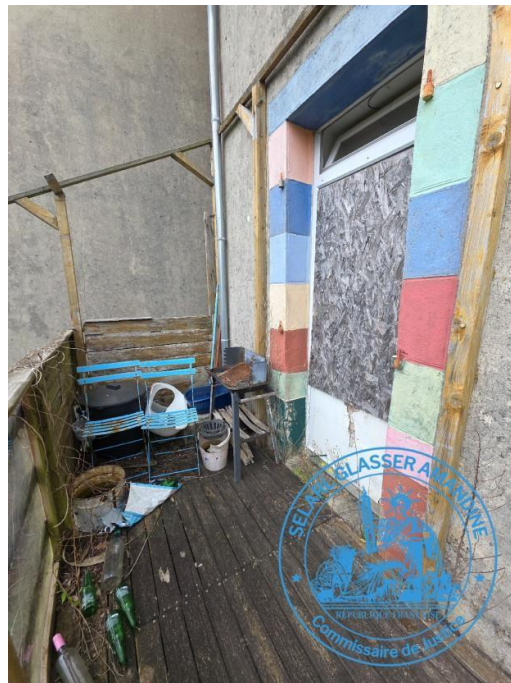
Je constate, au niveau des abords extérieurs de l'habitation, une importante végétation envahissante composée de broussailles, d'herbes hautes et de plantes grimpantes.

Zone de jardin en friche non entretenue.

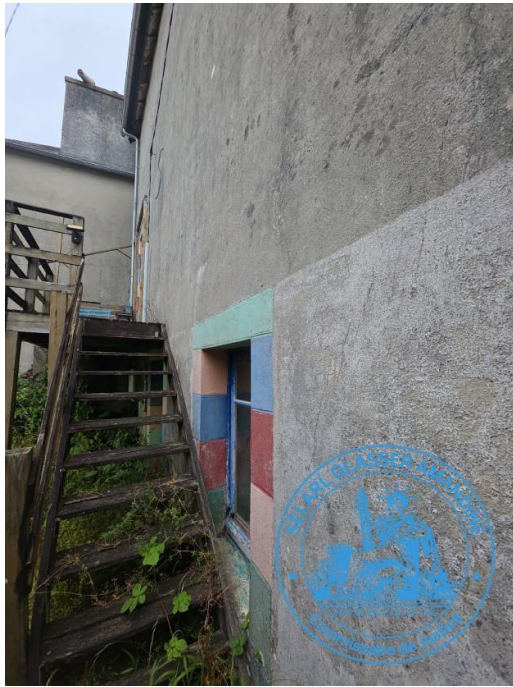
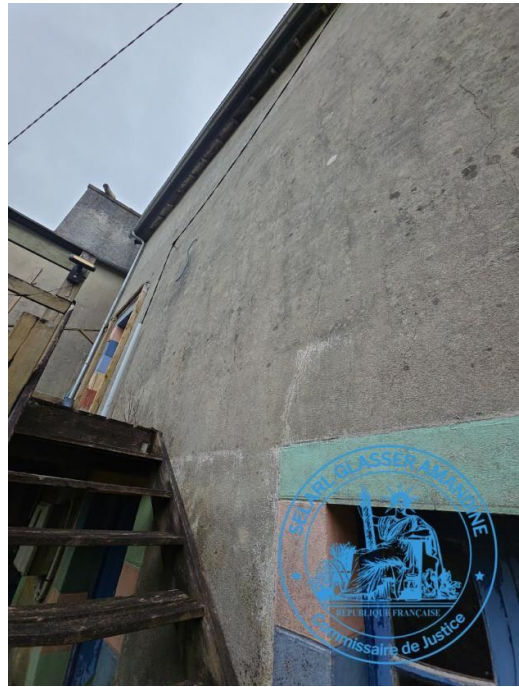
Murs extérieurs : « Je constate que les murs extérieurs en béton brut portent des salissures diffuses et plusieurs marques d'humidité réparties. »

Végétation grimpante : « Je constate une végétation grimpante s'infiltrant verticalement près de l'angle droit du bâtiment. »

Mur adjacent : « Je constate que le mur adjacent à texture rugueuse comporte plusieurs marques sombres ainsi que des fissures verticales de taille modérée. »

Toit annexe : « Je constate que le toit du bâtiment annexe présente des signes de vieillissement localisés au niveau des bords, des gouttières métalliques étant fixées le long de ces mêmes bords. »

Boîte aux lettres : « Je constate qu'une boîte aux lettres installée sur le mur extérieur légèrement en retrait par rapport à l'angle porte des marques d'usure et de vieillissement. »
